Réf. client : Commande n° 2006-00000-111  
Rapport N°: CB666/2006/0562-PGR-NK  
Rapport établi le 23/05/2006

**RAPPORT DE REPERAGE ETENDU  
AUX MATERIAUX ET PRODUITS  
SUSCEPTIBLES DE CONTENIR DE L'AMIANTE  
INTEGRATION AU DOSSIER TECHNIQUE AMIANTE  
DU BÂTIMENT  
(Article R1334-26 du Code de la Santé Publique)**

**Cité scolaire Albert Camus**

**Lycée**

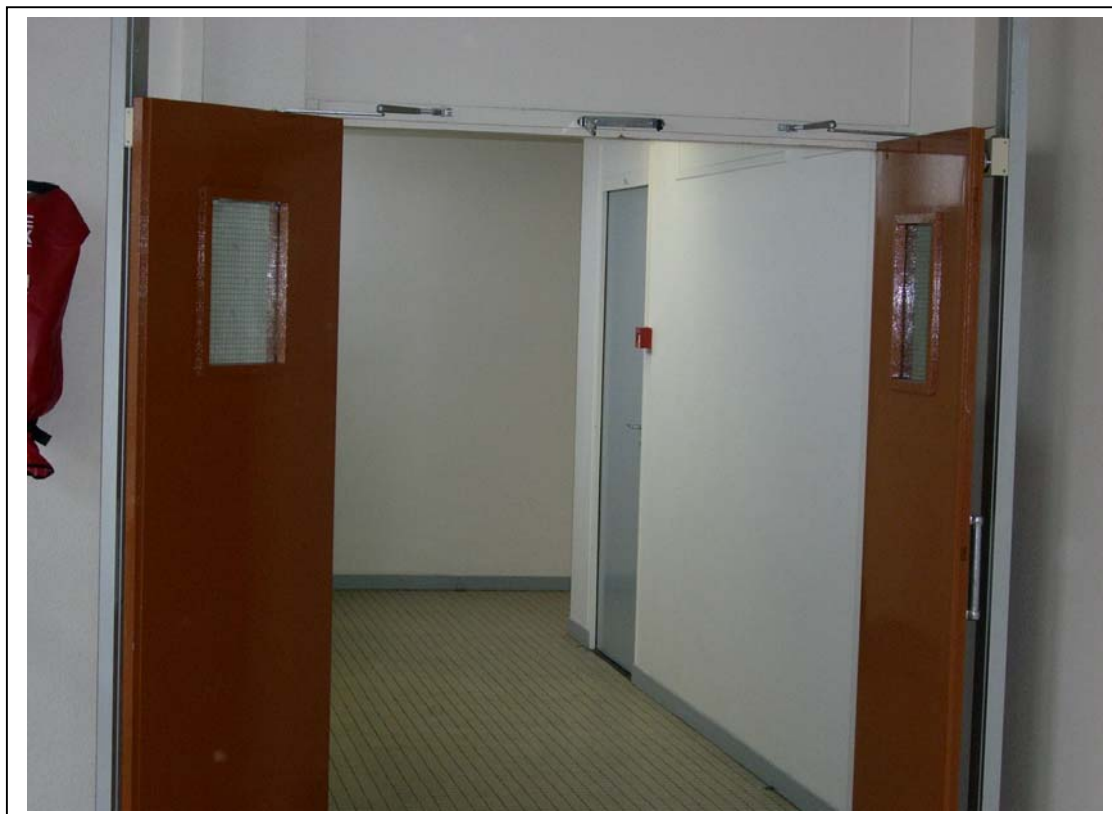
- **Présence de joints d'oculus sur les portes des salles de classe et de sectionnement coupe-feu contenant de l'amiante sur tous les niveaux**

Vue portes de sectionnement coupe-feu avec oculus

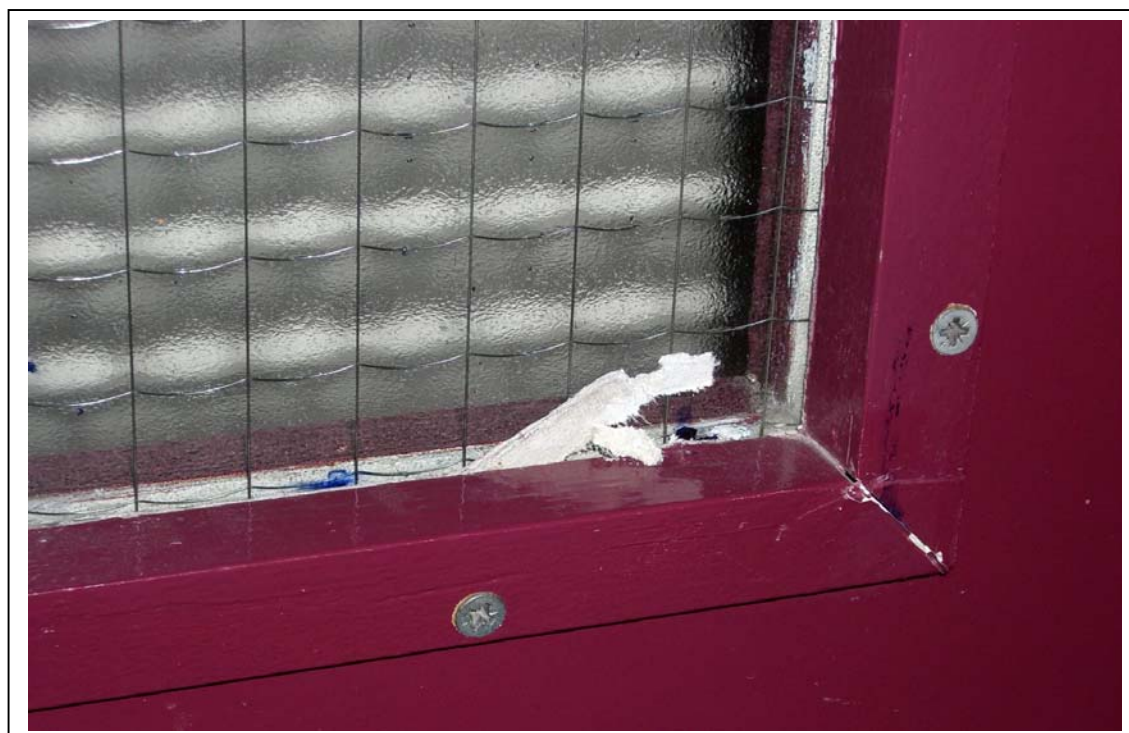
| MATERIAU SUSPECT | PREL.<br>N° | LOCALISATION DU<br>PRELEVEMENT OU<br>DU MATERIAU | ASPECT | ETAT DE<br>SURFACE<br>(BE, DL,<br>ME, SO) | RESULTAT<br>DE LA<br>GRILLE<br>D'EVALUA<br>TION<br>( 1, 2, 3<br>ou SO ) | OBSERVATIONS /<br>REMARQUES | PRESENCE<br>D'AMIANTE<br>(OUI / NON /<br>SUSPECT) |
|---|---|---|---|---|---|--|---|
| Joints | non | Oculus<br>Portes salles<br>de classe et<br>sectionnement<br>coupe-feu | Fibreux<br>compact<br>gris | DL | SO | Idem prélèvement 5<br>Fait sur collège | OUI |

| Numéro Analyse | Référence Echantillon | Examen initial | Méthode analytique /Nbre de préparations | Type de fibres d'amiante Colrac | Commentaires (autres fibres observées) |
|---|--|---|--|---|--|
| E06-017629 | 5/ Joint/ Collège - 3 è étage salle 34 | Fibreux compact gris | MOLP/2 | Chrysotile | Fibres organiques |

Vue du joint amianté sur oculus de porte

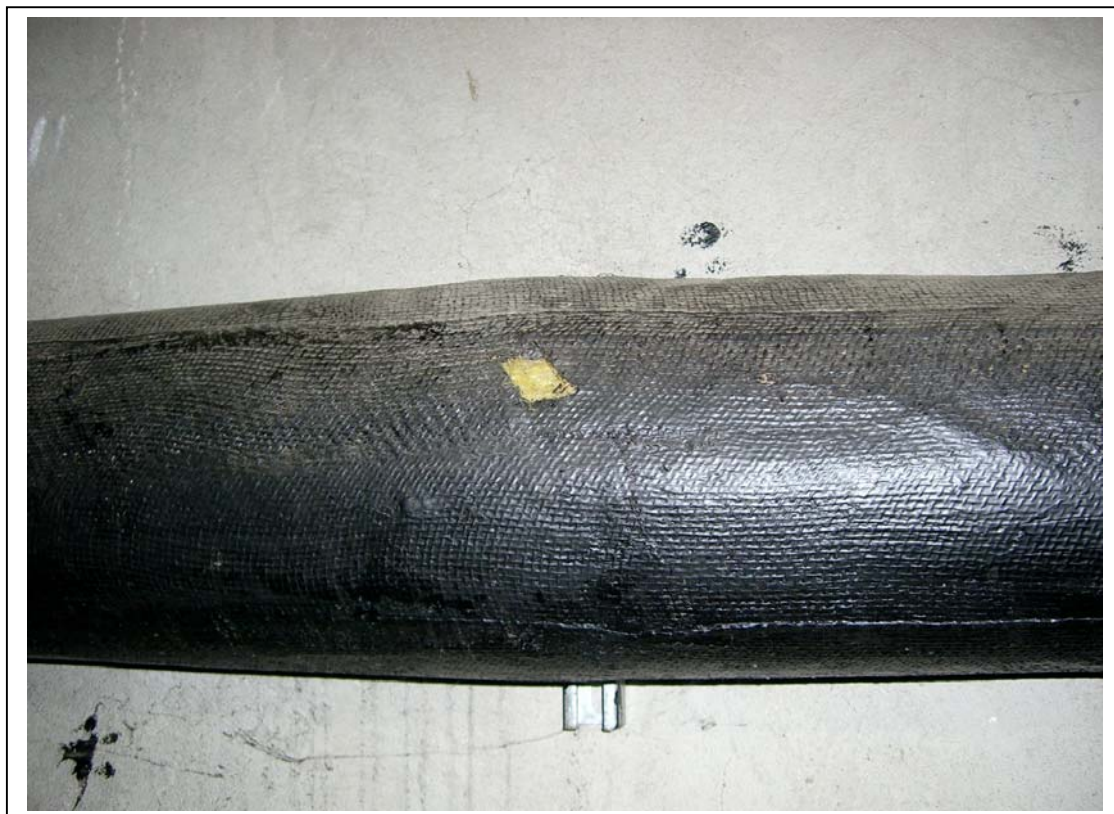
| Numéro Analyse | Référence Echantillon | Examen initial | Méthode analytique /Nbre de préparations | Type de fibres d'amiante Colrac | Commentaires (autres fibres observées) |
|---|--|---|--|---|--|
| E06-017630 | 6/ Calorifugeage/ Lycée - sous-sol | Toile enduite noire | MOLP/2<br>META/1 | Absence de fibre d'amiante | Fibres organiques |

Prélèvement n°6 : calorifuge sur canalisation en sous-sol – résultat négatif

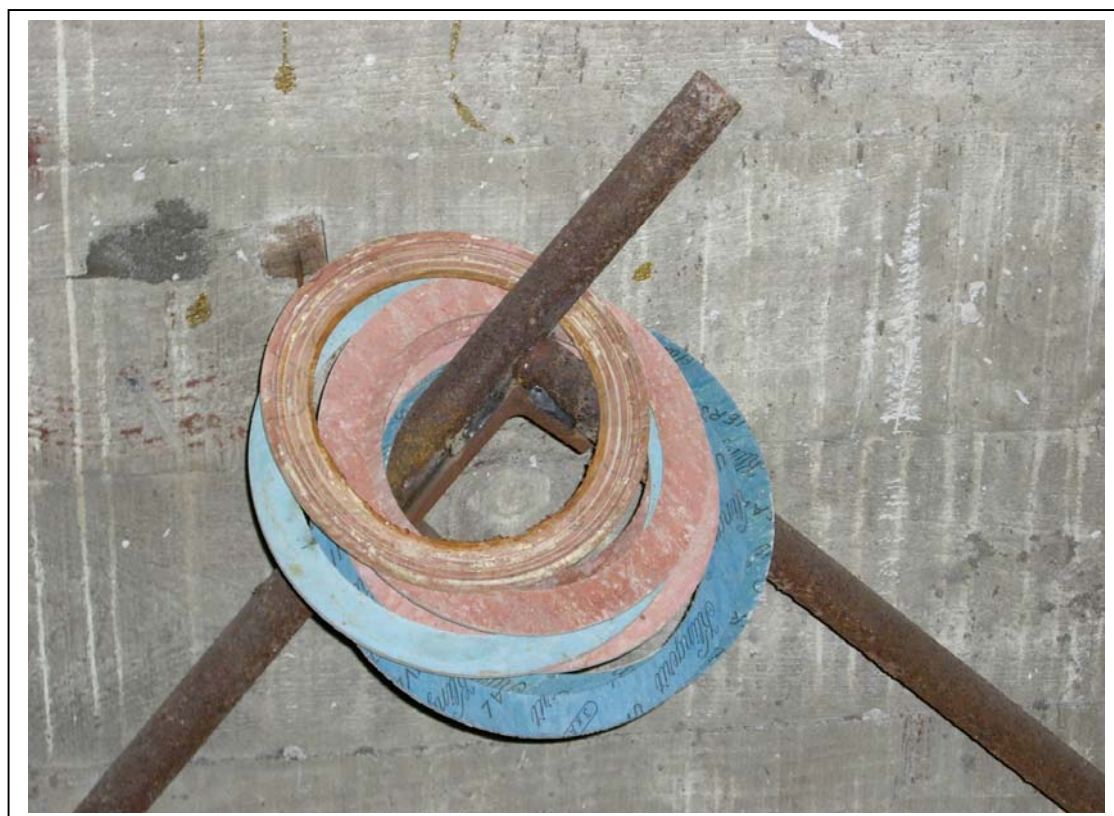
| MATERIAU SUSPECT | PREL.<br>N° | LOCALISATION DU<br>PRELEVEMENT OU<br>DU MATERIAU | ASPECT | ETAT DE<br>SURFACE<br>(BE, DL,<br>ME, SO) | RESULTAT<br>DE LA<br>GRILLE<br>D'EVALUA<br>TION<br>( 1, 2, 3<br>ou SO ) | OBSERVATIONS /<br>REMARQUES | PRESENCE<br>D'AMIANTE<br>(OUI / NON /<br>SUSPECT) |
|---|---|---|---|---|---|--|---|
| Joints de brides | Non | Canalisation en<br>Sous-sol | Joints durs | BE | SO | Voir note ci-dessous | OUI |

Bien que la chaufferie ait été refaite récemment on ne peut exclure qu'il subsiste des joints de brides en particulier sur les canalisations cheminant en sous-sol qui elles n'ont pas été refaites

Modèles de joints de brides amiantés pouvant se trouver sur canalisations en sous-sol
