Réf. client : Commande n° 2006-000006-111  
Rapport N°: CB666/2006/0560-PGR-NK  
Rapport établi le 23/05/2006

**RAPPORT DE REPERAGE ETENDU  
AUX MATERIAUX ET PRODUITS  
SUSCEPTIBLES DE CONTENIR DE L'AMIANTE  
INTEGRATION AU DOSSIER TECHNIQUE AMIANTE  
DU BÂTIMENT  
(Article R1334-26 du Code de la Santé Publique)**

**Cité scolaire Albert Camus**

**Réfectoire**

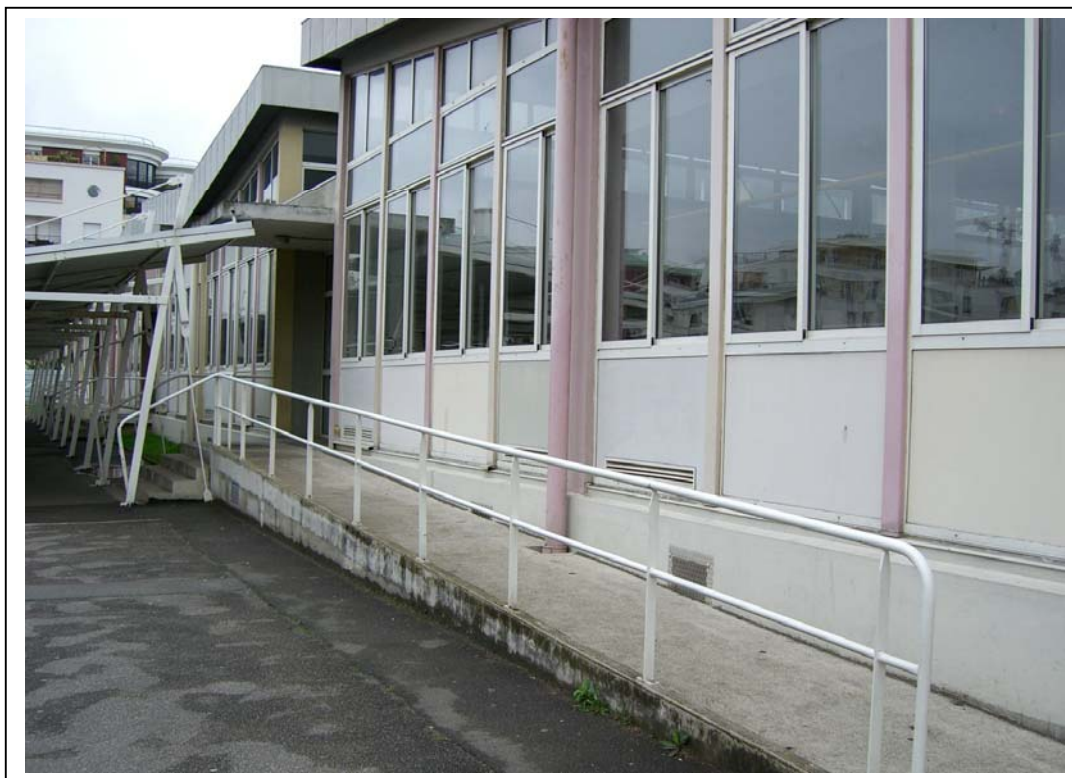
- Présence de panneaux de façade contenant de l'amiante sur 2 cotés du bâtiment.

Vue des panneaux de façade en fibrociment peint

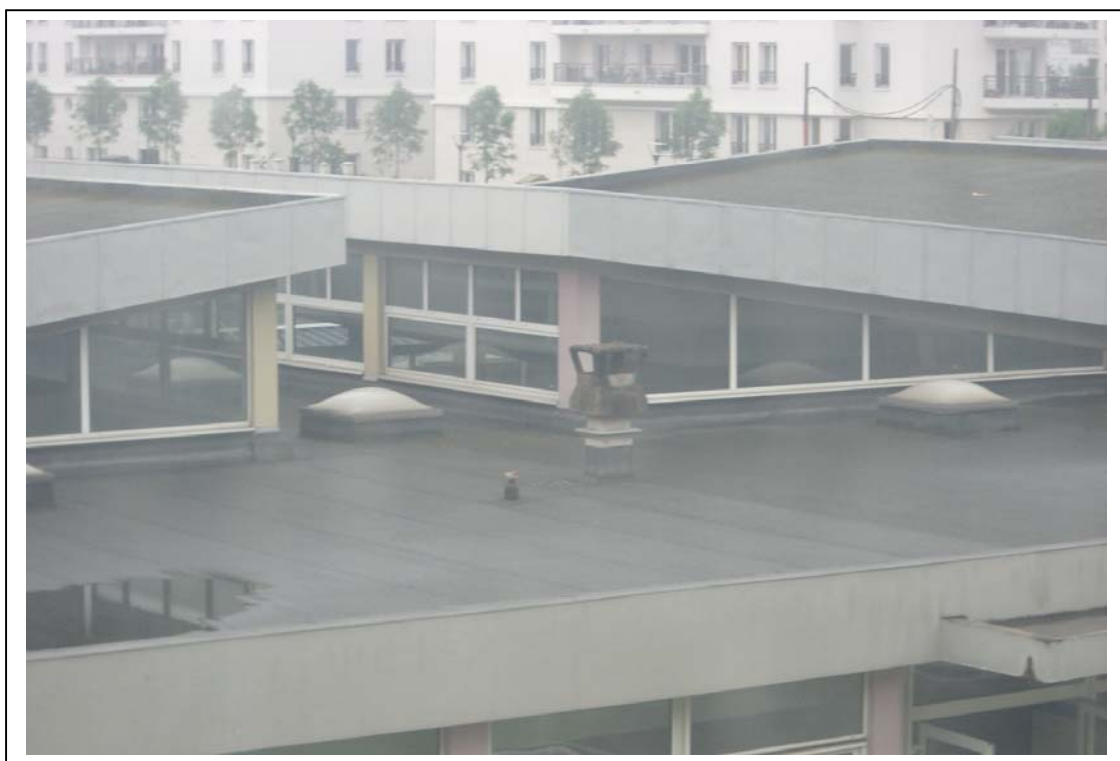
Vue extrémité de cheminée en fibrociment sur toiture

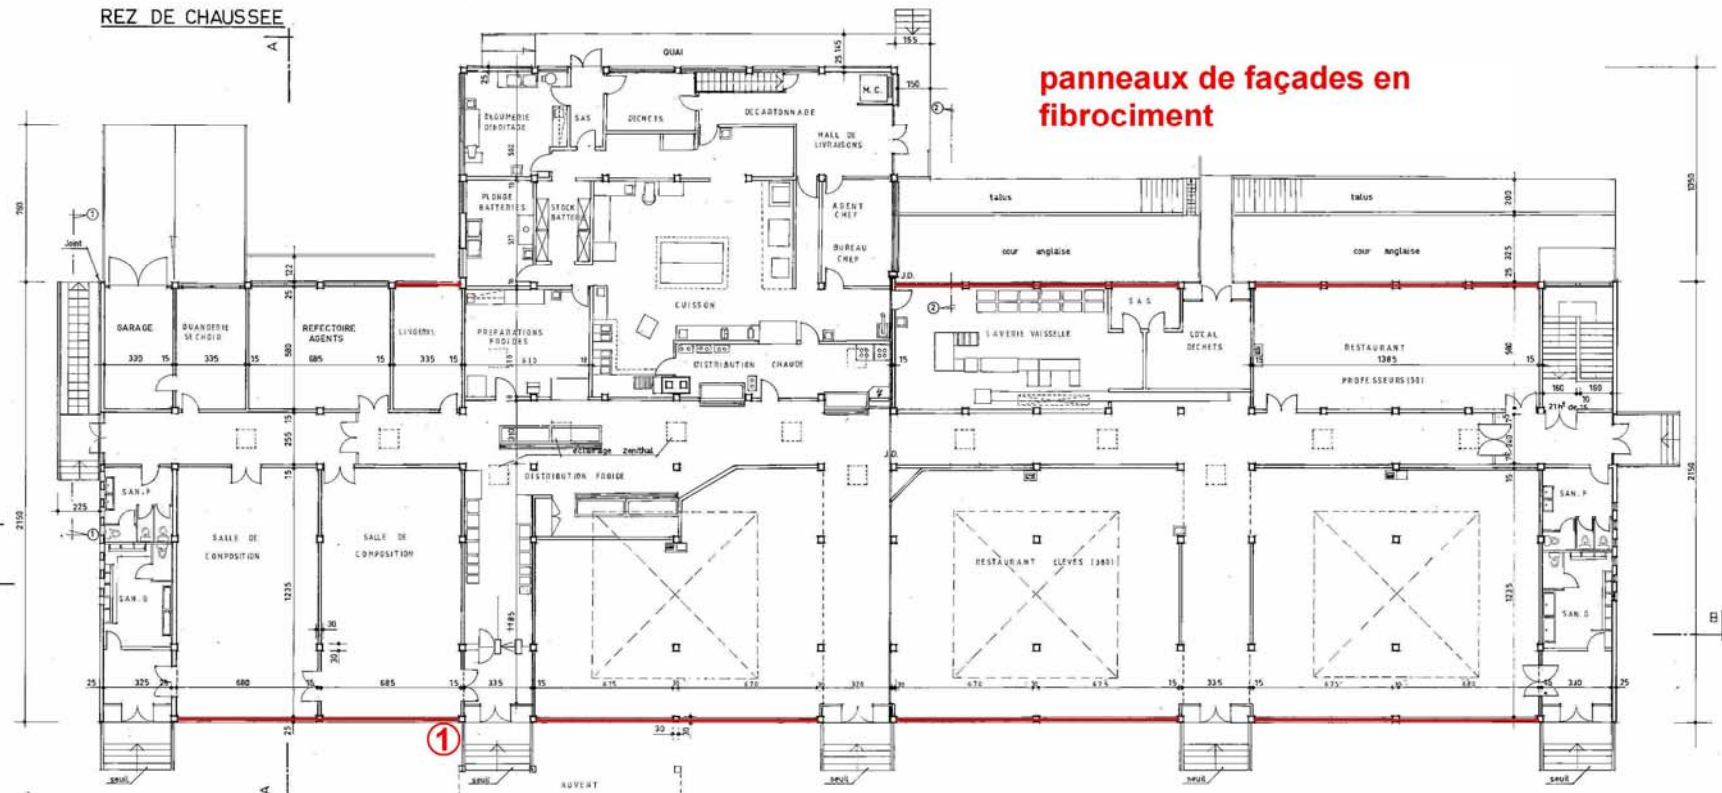
**REZ DE CHAUSSEE**

**panneaux de façades en  
fibrociment**
