NOTE D'INFORMATION GENERALE SUR LES RISQUES LIES A LA PRESENCE DE REVETEMENTS CONTENANT DU PLOMB

**Cité scolaire Albert Camus
131, rue Pierre Joigneaux
92 BOIS COLOMBES**

CARTOGRAPHIE DE LA PRESENCE DE REVETEMENT CONTENANT DU PLOMB

Etat des risques d'accessibilité au plomb
avant travaux : Cartographie de la présence
de revêtement contenant du plomb

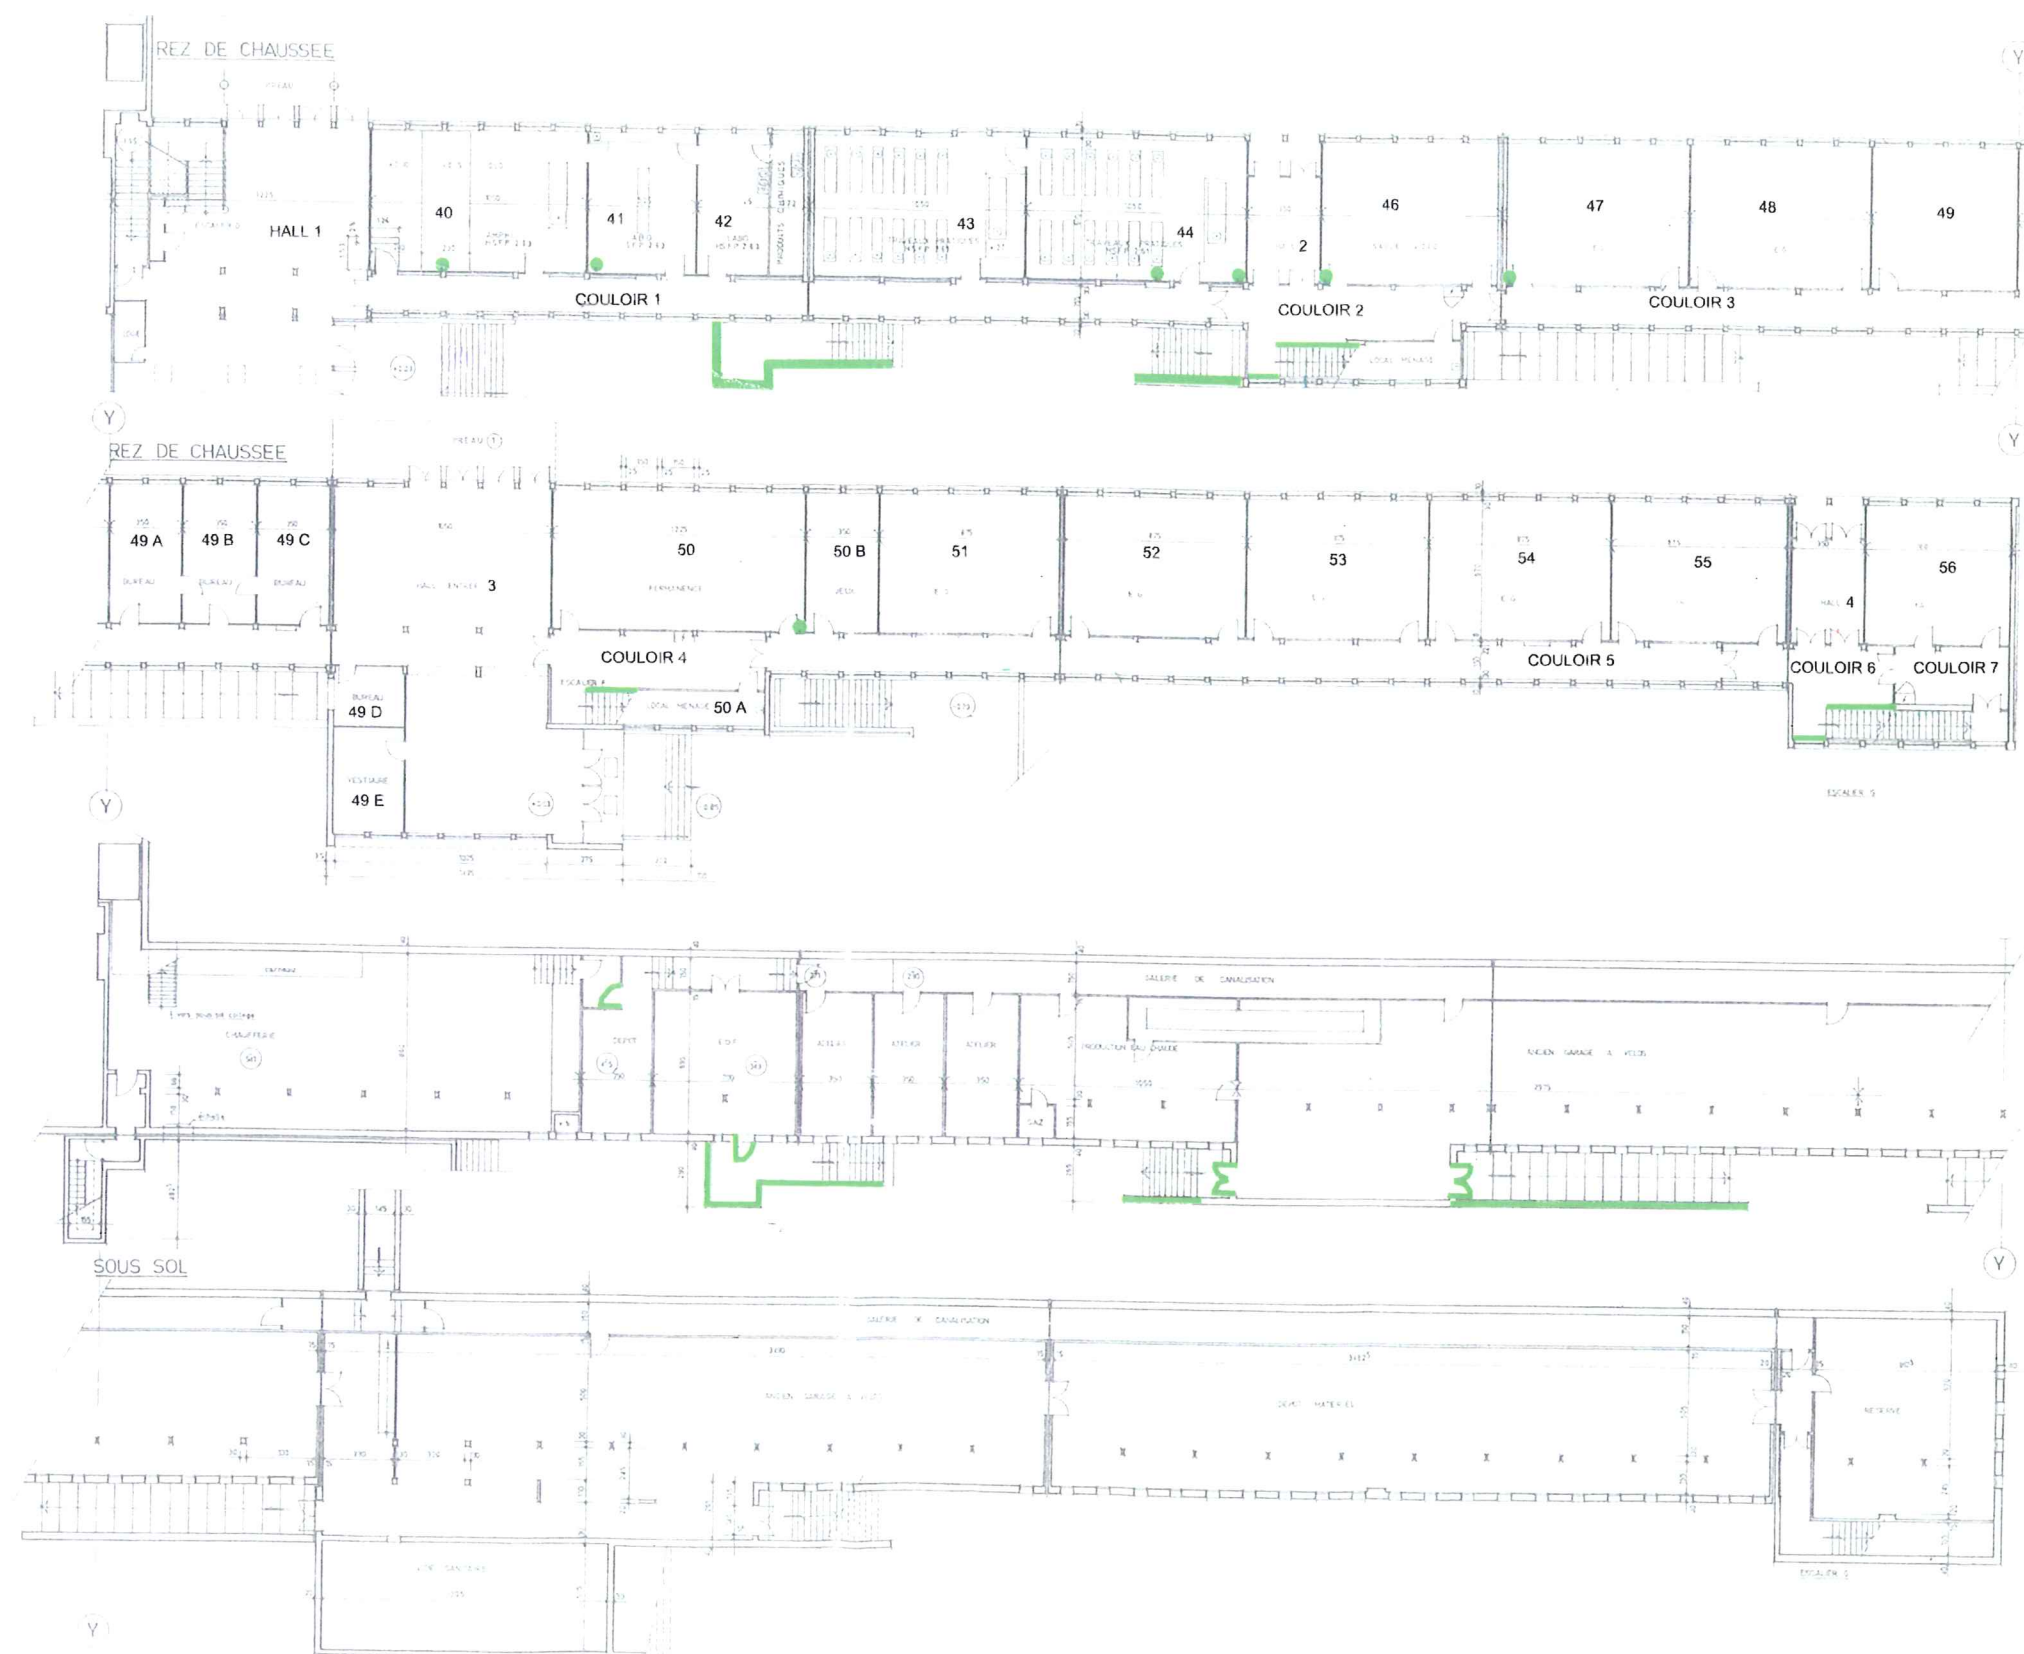
Localisation	Pièce	Élément Unitaire	Support	Etat de dégradation	Etendu de la dégradation	Concentration	Résultat
LYCEE							
REZ DE CHAUSSEE	COULOIR 2	RAMPE.INT	METAL	CHOC	MOYEN	16.31+/- 5.23	POSITIF
REZ DE CHAUSSEE	COULOIR 2	RAMPE.INT	METAL	CHOC	MOYEN	15.09+/- 4.97	POSITIF
REZ DE CHAUSSEE	PALIER ESCALIER E	RAMPE	METAL	CHOC	MOYEN	1.56+/- 0.37	POSITIF
REZ DE CHAUSSEE	PALIER ESCALIER E	RAMPE	METAL	CHOC	MOYEN	6.69+/- 1.79	POSITIF
REZ DE CHAUSSEE A ETAGE 1	VOLEE ESCALIER E	RAMPE	METAL	CHOC	MOYEN	1.40+/- 0.29	POSITIF
ETAGE 1	PALIER ESCALIER E	GRILLE FENETRE	METAL	CHOC	MOYEN	18.25+/- 5.61	POSITIF
ETAGE 1	PALIER ESCALIER E	GRILLE	METAL	CHOC	MOYEN	9.35+/- 1.98	POSITIF
ETAGE 1 A ETAGE 2	VOLEE ESCALIER E	RAMPE	METAL	CHOC	MOYEN	1.40+/- 0.29	POSITIF
ETAGE2	PALIER ESCALIER E	GRILLE	METAL	CHOC	MOYEN	17.14+/- 5.55	POSITIF
ETAGE2	PALIER ESCALIER E	GRILLE FENETRE	METAL	CHOC	MOYEN	2.92+/- 0.88	POSITIF
ETAGE2	PALIER ESCALIER E	GRILLE FENETRE	METAL	CHOC	MOYEN	14.72+/- 5.13	POSITIF

ETAGE 2 A ETAGE 3	VOLEE ESCALIER E	RAMPE	METAL	CHOC	MOYEN	5.39+/- 1.70	POSITIF
ETAGE 2 A ETAGE 3	VOLEE ESCALIER E	RAMPE	METAL	CHOC	MOYEN	3.27+/- 2.83	POSITIF
ETAGE 2 A ETAGE 3	VOLEE ESCALIER E	RAMPE	METAL	CHOC	MOYEN	5.10+/- 1.30	POSITIF
ETAGE 3	PALIER ESCALIER E	GRILLE	METAL	CHOC	MOYEN	12.76+/- 4.60	POSITIF
ETAGE 3	PALIER ESCALIER E	GRILLE FENETRE	METAL	CHOC	MOYEN	8.53+/- 1.92	POSITIF
REZ DE CHAUSSEE	PALIER ESCALIER F	GRILLE	METAL	CHOC	FORT	8.83+/- 1.98	POSITIF
ETAGE1	PALIER ESCALIER F	GRILLE	METAL	CHOC	MOYEN	12.84+/- 4.73	POSITIF
ETAGE 2	PALIER ESCALIER F	GRILLE	METAL	CHOC	MOYEN	11.24+/- 4.63	POSITIF
ETAGE 3	PALIER ESCALIER F	GRILLE	METAL	CHOC	MOYEN	5.89+/- 1.80	POSITIF
REZ DE CHAUSSEE	PALIER ESCALIER G	GRILLE FENETRE	METAL	CHOC	FORT	5.10+/- 1.86	POSITIF
REZ DE CHAUSSEE A ETAGE 1	VOLEE ESCALIER G	RAMPE	METAL	CHOC	MOYEN	11.65+/- 4.36	POSITIF
ETAGE 1	PALIER ESCALIER G	RAMPE	METAL	CHOC	MOYEN	4.42+/- 1.32	POSITIF

Localisation	Pièce	Élément Unitaire	Support	Etat de dégradation	Etendu de la dégradation	Concentratio n	Résultat
ETAGE 1	PALIER ESCALIER G	RAMPE	METAL	CHOC	MOYEN	8.05+/- 1.84	POSITIF
ETAGE 1 A ETAGE 2	VOLEE ESCALIER G	RAMPE	METAL	CHOC	MOYEN	11.65+/- 4.36	POSITIF
ETAGE 2	PALIER ESCALIER G	GRILLE	METAL	CHOC	MOYEN	15.45+/- 4.94	POSITIF
ETAGE 2	PALIER ESCALIER G	GRILLE FENETRE	METAL	CHOC	MOYEN	12.83+/- 4.88	POSITIF
ETAGE 2 A ETAGE 3	VOLEE ESCALIER G	RAMPE	METAL	CHOC	MOYEN	2.87+/- 0.93	POSITIF
ETAGE 2 A ETAGE 3	VOLEE ESCALIER G	RAMPE	METAL	CHOC	MOYEN	4.04+/- 1.14	POSITIF
ETAGE 3	PALIER ESCALIER G	GRILLE	METAL	CHOC	MOYEN	6.06+/- 1.73	POSITIF
ETAGE 3	PALIER ESCALIER G	GRILLE FENETRE	METAL	CHOC	MOYEN	6.08+/- 1.75	POSITIF
REZ DE CHAUSSEE	ESCALIER ACCES POSTE EDF	GARDE CORPS	METAL	ECAILLE	FORT	19.44+/- 5.96	POSITIF
REZ DE CHAUSSEE	ESCALIER ACCES RESERVE	GARDE CORPS	METAL	ECAILLE	FORT	10.53+/- 4.42	POSITIF
SOUS-SOL	POSTE EDF	PORTE OUVRANT	METAL	ECAILLE	FORT	8.45+/- 1.92	POSITIF

SOUS-SOL	POSTE EDF	PORTE DORMANT	METAL	ECAILLE	FORT	7.28+/- 1.96	POSITIF
SOUS-SOL	RESERVE	PORTE OUVRANT	METAL	ECAILLE	FORT	2.20+/- 0.53	POSITIF
SOUS-SOL	RESERVE	PORTE DORMANT	METAL	ECAILLE	FORT	2.83+/- 0.85	POSITIF

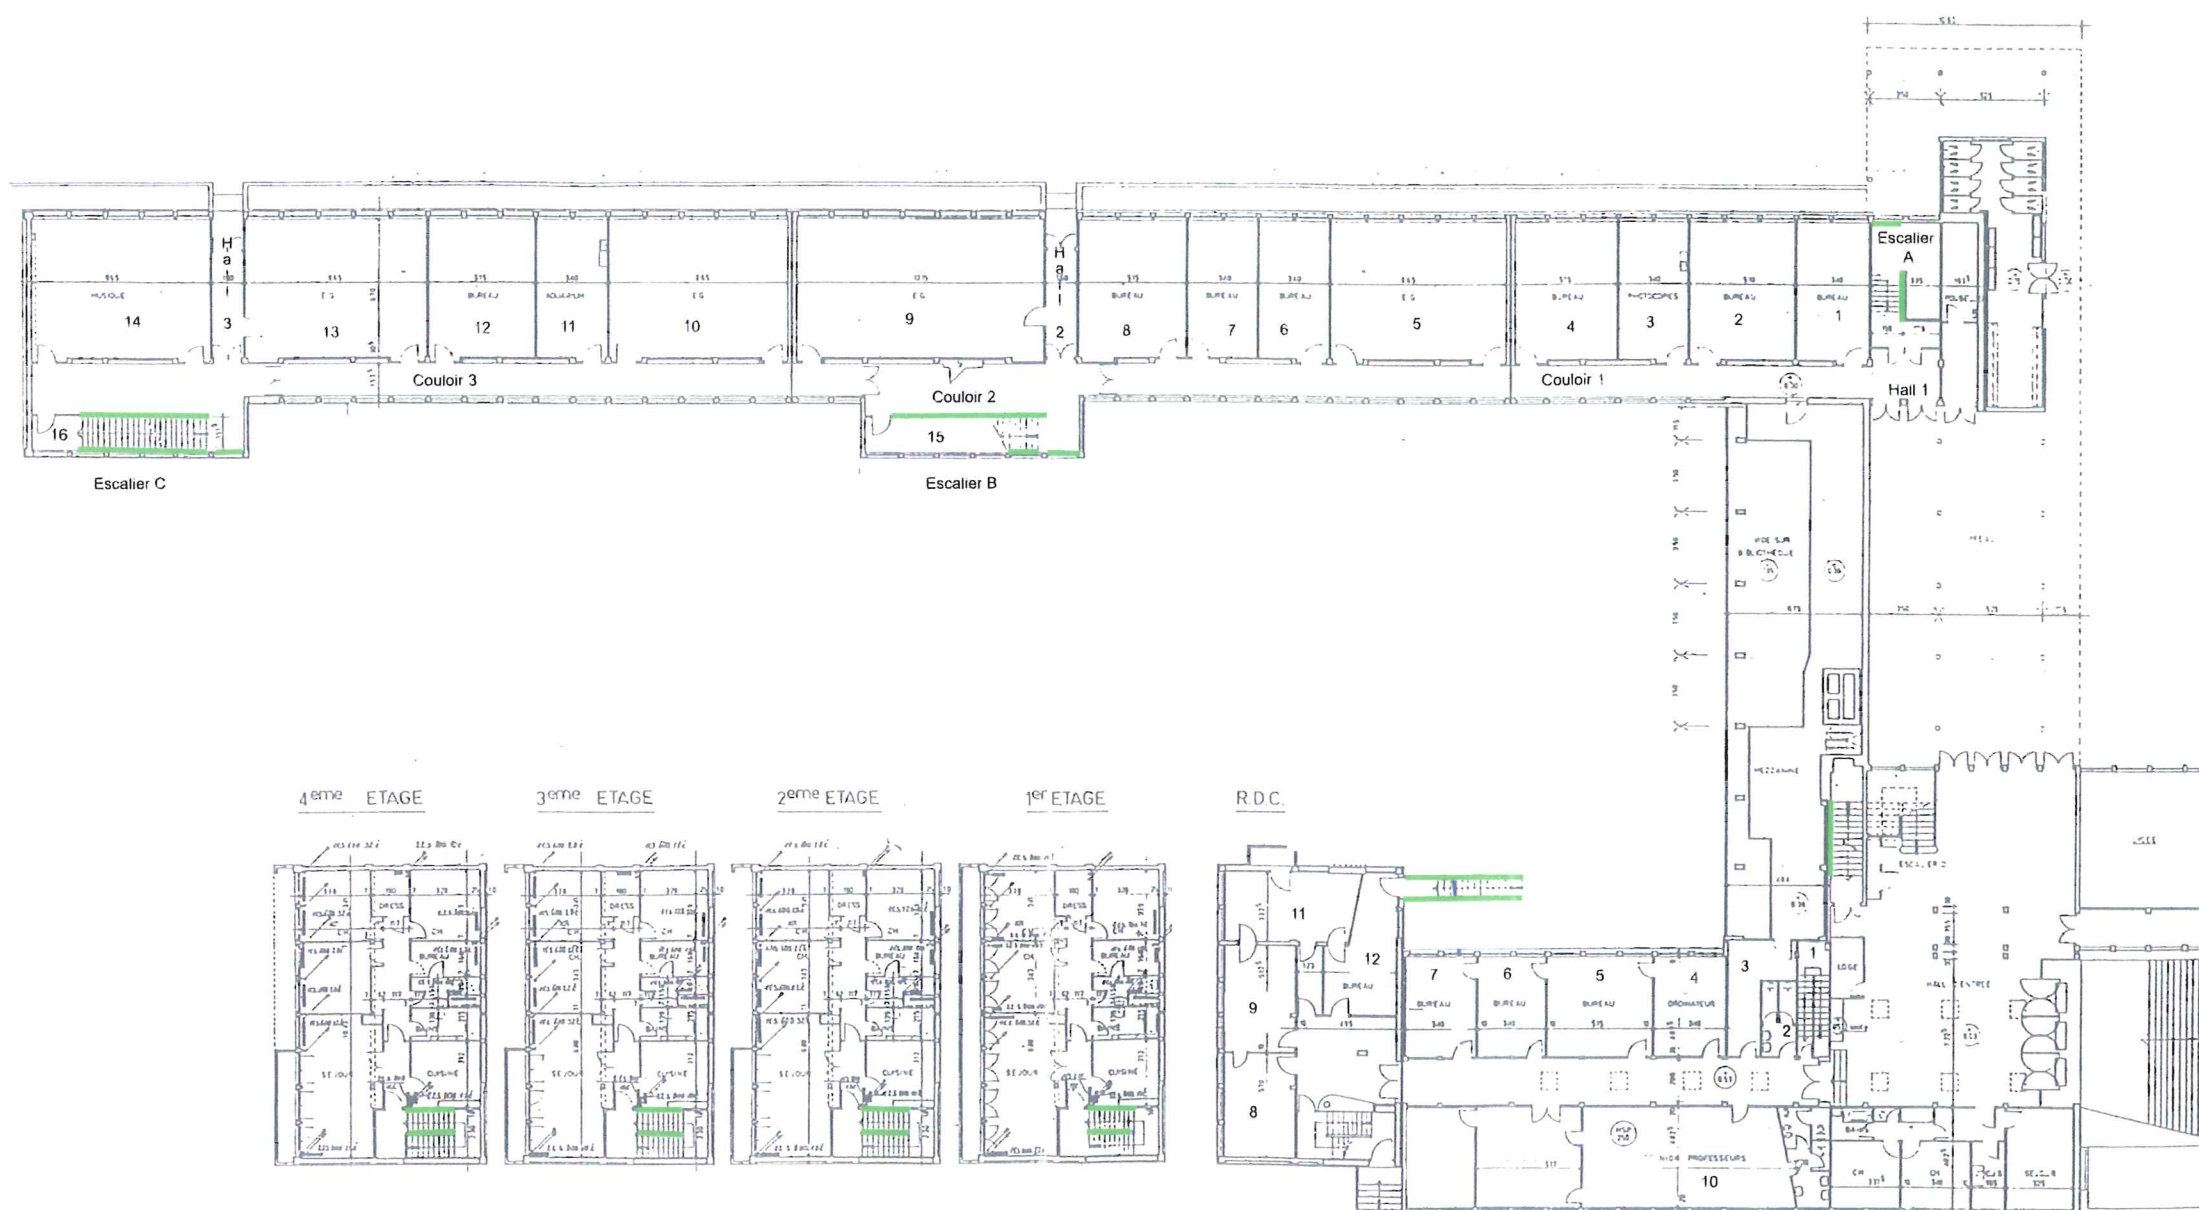
Localisation	Pièce	Élément Unitaire	Support	Etat de dégradation	Etendu de la dégradation	Concentratio n	Résultat
COLLEGE							
REZ DE JARDIN	BIBLIOTHE QUE	RAMPE ESCALIER	METAL	ECAILLE	MOYEN	5.10+/- 1.74	POSITIF
SOUS-SOL	RESERVE	PORTE DORMANT	METAL	ECAILLE	FAIBLE	1.91+/- 0.43	POSITIF
REZ DE CHAUSSEE	COULOIR 1	PLAFOND	CREPI	CHOC	MOYEN	1.15+/- 0.12	POSITIF
REZ DE CHAUSSEE	PALIER ESCALIER A	GRILLE FENETRE	METAL	CHOC	MOYEN	5.10+/- 1.11	POSITIF
REZ DE CHAUSSEE A ETAGE 1	VOLEE ESCALIER A	RAMPE	METAL	CHOC	MOYEN	5.81+/- 1.57	POSITIF
REZ DE CHAUSSEE A ETAGE 1	VOLEE ESCALIER A	RAMPE	METAL	CHOC	MOYEN	2.29+/- 0.62	POSITIF
REZ DE CHAUSSEE A ETAGE 1	VOLEE ESCALIER A	GRILLE	METAL	CHOC	MOYEN	3.74+/- 1.06	POSITIF
ETAGE 1	PALIER ESCALIER A	GRILLE FENETRE	METAL	CHOC	MOYEN	5.10+/- 2.00	POSITIF
ETAGE 1	PALIER ESCALIER A	GRILLE	METAL	CHOC	MOYEN	5.10+/- 2.00	POSITIF
ETAGE 1	PALIER ESCALIER A	GRILLE FENETRE	METAL	CHOC	MOYEN	2.03+/- 0.46	POSITIF

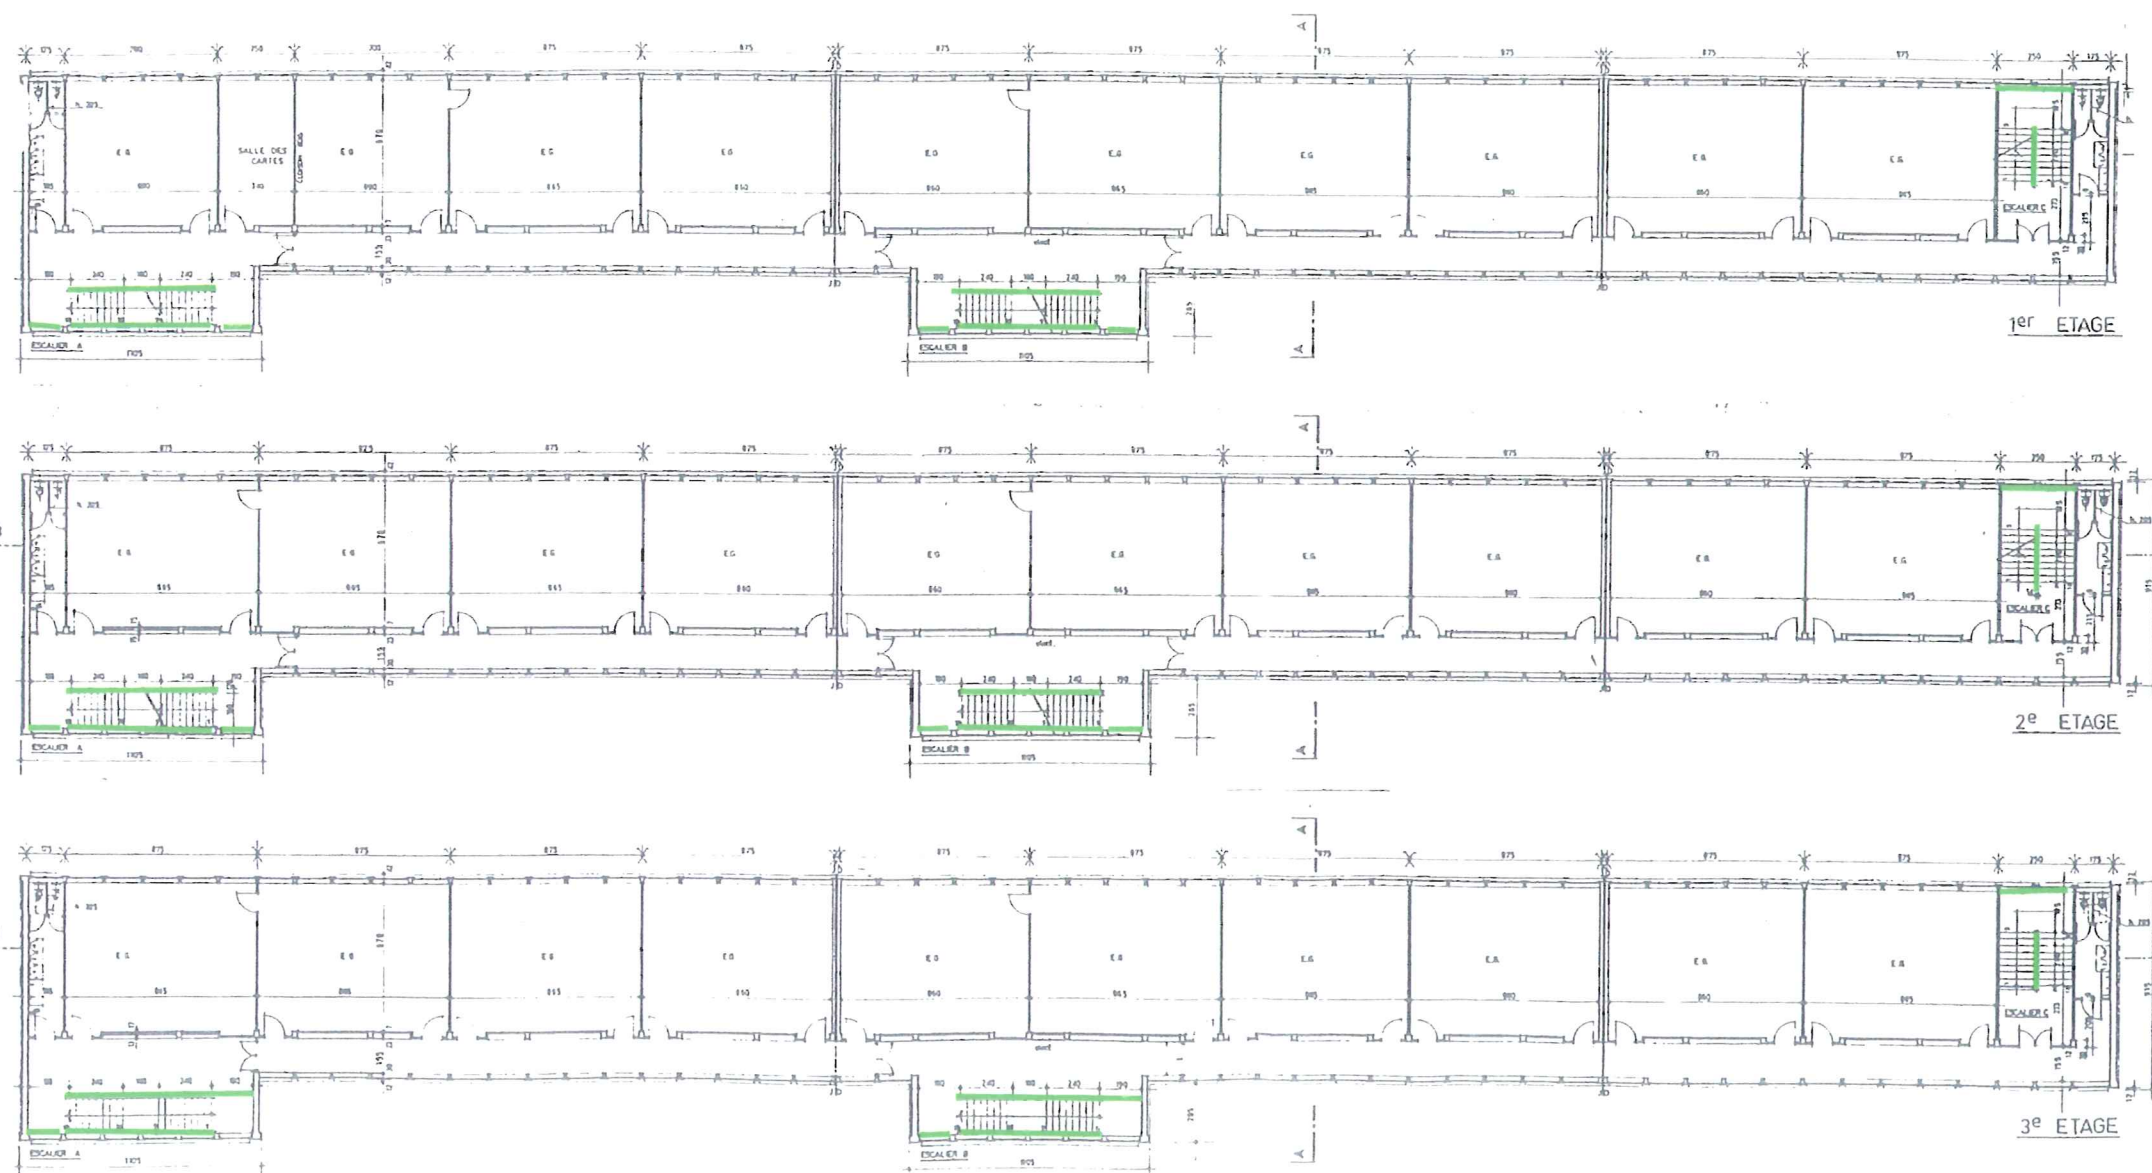
ETAGE 1 A ETAGE 2	VOLEE ESCALIER A	RAMPE	METAL	CHOC	MOYEN	22.60+/- 6.17	POSITIF
ETAGE 1 A ETAGE 2	VOLEE ESCALIER A	GRILLE	METAL	CHOC	MOYEN	5.15+/- 1.74	POSITIF
ETAGE 2	PALIER ESCALIER A	GRILLE FENETRE	METAL	CHOC	MOYEN	2.77+/- 0.81	POSITIF
ETAGE 2	PALIER ESCALIER A	GRILLE	METAL	CHOC	MOYEN	11.05+/- 4.28	POSITIF
ETAGE 2	PALIER ESCALIER A	GRILLE FENETRE	METAL	CHOC	MOYEN	2.39+/- 0.62	POSITIF
ETAGE 2 A ETAGE 3	VOLEE ESCALIER A	RAMPE	METAL	CHOC	MOYEN	5.10+/- 2.04	POSITIF
ETAGE 2 A ETAGE 3	VOLEE ESCALIER A	GRILLE FENETRE	METAL	CHOC	MOYEN	5.58+/- 1.62	POSITIF
ETAGE 3	PALIER ESCALIER A	GRILLE	METAL	CHOC	MOYEN	2.11+/- 0.48	POSITIF
ETAGE 3	PALIER ESCALIER A	GRILLE FENETRE	METAL	CHOC	MOYEN	8.56+/- 2.04	POSITIF
REZ DE CHAUSSEE	PALIER ESCALIER B	GRILLE	METAL	CHOC	MOYEN	2.73+/- 0.73	POSITIF
REZ DE CHAUSSEE A ETAGE 1	VOLEE ESCALIER B	RAMPE	METAL	CHOC	MOYEN	19.99+/- 6.13	POSITIF
REZ DE CHAUSSEE A ETAGE 1	VOLEE ESCALIER B	RAMPE	METAL	CHOC	MOYEN	10.82+/- 4.00	POSITIF

Localisation	Pièce	Elément Unitaire	Support	Etat de dégradation	Etendu de la dégradation	Concentratio n	Résultat
REZ DE CHAUSSEE A ETAGE 1	VOLEE ESCALIER B	GRILLE	METAL	CHOC	MOYEN	14.80+/- 5.14	POSITIF
ETAGE 1	PALIER ECALIER B	GRILLE FENETRE	METAL	CHOC	MOYEN	2.99+/- 0.99	POSITIF
ETAGE 1	PALIER ESCALIER B	GRILLE	METAL	CHOC	MOYEN	5.95+/- 1.79	POSITIF
ETAGE 1	PALIER ESCALIER B	GRILLE FENETRE	METAL	CHOC	MOYEN	1.58+/- 0.53	POSITIF
ETAGE 1	PALIER ECALIER B	GRILLE FENETRE	METAL	CHOC	MOYEN	2.84+/- 0.82	POSITIF
ETAGE 1 A ETAGE 2	VOLEE ESCALIER B	RAMPE	METAL	CHOC	MOYEN	10.78+/- 4.51	POSITIF
ETAGE 1 A ETAGE 2	VOLEE ESCALIER B	GRILLE	METAL	CHOC	MOYEN	15.62+/- 5.06	POSITIF
ETAGE 2	PALIER ECALIER B	GRILLE FENETRE	METAL	CHOC	MOYEN	2.16+/- 0.51	POSITIF
ETAGE 2	PALIER ECALIER B	GRILLE FENETRE	METAL	CHOC	MOYEN	19.12+/- 5.76	POSITIF
ETAGE 2	PALIER ECALIER B	GRILLE FENETRE	METAL	CHOC	MOYEN	5.10+/- 1.27	POSITIF
ETAGE 2 A ETAGE 3	VOLEE ESCALIER B	RAMPE	METAL	CHOC	MOYEN	4.32+/- 1.27	POSITIF

ETAGE 2 A ETAGE 3	VOLEE ESCALIER B	RAMPE	METAL	CHOC	MOYEN	8.39+/- 1.88	POSITIF
ETAGE 3	PALIER ECALIER B	GRILLE FENETRE	METAL	CHOC	MOYEN	7.23+/- 1.81	POSITIF
ETAGE 3	PALIER ECALIER B	GRILLE	METAL	CHOC	MOYEN	1.27+/- 0.20	POSITIF
REZ DE CHAUSSEE	PALIER ESCALIER C	GRILLE FENETRE	METAL	CHOC	MOYEN	2.52+/- 0.72	POSITIF
ETAGE 1	PALIER ESCALIER C	RAMPE	METAL	CHOC	MOYEN	6.94+/- 1.81	POSITIF
ETAGE 1	PALIER ESCALIER C	RAMPE	METAL	CHOC	MOYEN	7.03+/- 1.78	POSITIF
ETAGE 1 A ETAGE 2	VOLEE ESCALIER C	GRILLE FENETRE	METAL	CHOC	MOYEN	7.20+/- 1.94	POSITIF
ETAGE 2	PALIER ESCALIER C	RAMPE	METAL	CHOC	MOYEN	4.41+/- 1.69	POSITIF
ETAGE 2 A ETAGE 3	VOLEE ESCALIER C	GRILLE	METAL	CHOC	MOYEN	3.64+/- 0.61	POSITIF
REZ DE CHAUSSEE	SALLE 16	GRILLE FENETRE	METAL	ECAILLE	MOYEN	5.10+/- 1.99	POSITIF

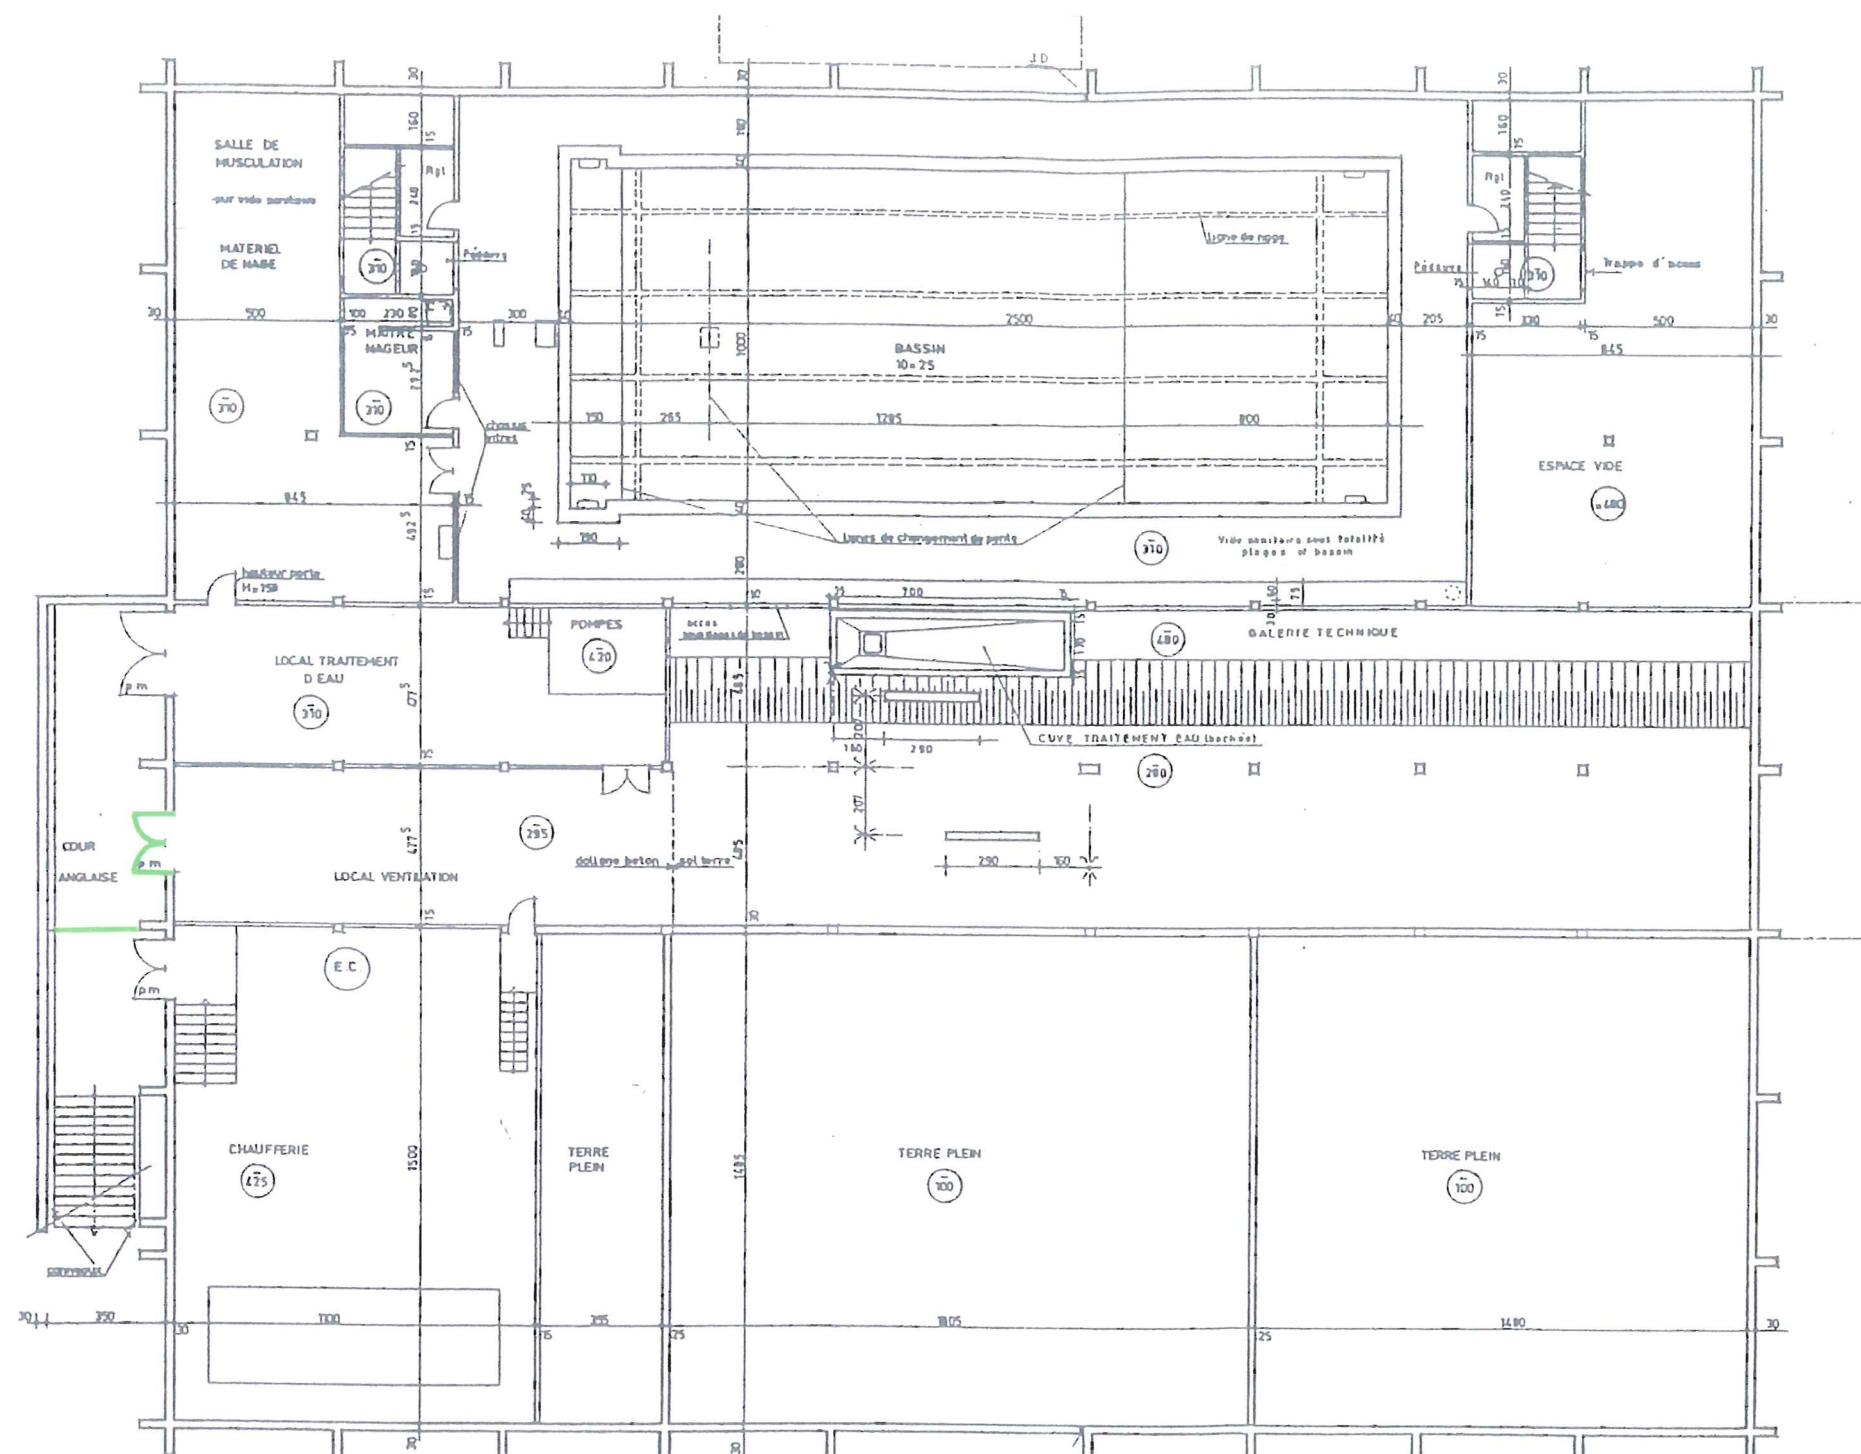
CLIENT	CONSEIL GENERAL DES HAUTS DE SEINE	N° AFFAIRE	003622 1471991/001/001 - A
ADRESSE	Cité scolaire Albert CAMUS - 131, rue Pierre JOIGNEAUX 92770 BOIS COLOMBES		
REALISE PAR	Mélanie DUSSAUX	VERIFIE PAR	Sylvie POUPART
REALISE LE	08/09/05	REVISION N°	00
NIVEAU	SOUS SOL GYMNASE	PLAN	10/13

Localisation	Pièce	Élément Unitaire	Support	Etat de dégradation	Etendu de la dégradation	Concentratio n	Résultat
GYMNASE							
REZ DE CHAUSSEE	ESCALIER ACCES CHAUFFE RIE	GARDE CORPS	METAL	ECAILLE	FORT	3.72+/- 1.05	POSITIF
REZ DE CHAUSSEE	SALLE DE DANSE	TUYAUX	AUTRES	ECAILLE	FAIBLE	10.85+/- 3.82	POSITIF
REZ DE CHAUSSEE	SALLE DE DANSE	TUYAUX	AUTRES	ECAILLE	FAIBLE	5.10+/- 1.59	POSITIF
REZ DE CHAUSSEE	WC	DESCENTE EAU PLUVIALE	AUTRES	ECAILLE	FAIBLE	3.58+/- 1.43	POSITIF
REZ DE CHAUSSEE	WC	DESCENTE EAU PLUVIALE	AUTRES	ECAILLE	FAIBLE	2.97+/- 0.96	POSITIF
ETAGE	SALLE DES PROFES SEURS	DESCENTE EAU PLUVIALE	AUTRES	ECAILLE	FAIBLE	6.84+/- 2.88	POSITIF
ETAGE	SALLE DES PROFES SEURS	DESCENTE EAU PLUVIALE	AUTRES	ECAILLE	FAIBLE	6.43+/- 2.39	POSITIF
ETAGE	RESERVE MATERIEL	DESCENTE EAU PLUVIALE	AUTRES	ECAILLE	FAIBLE	3.00+/- 0.95	POSITIF
ETAGE	COULOIR	DESCENTE EAU PLUVIALE	AUTRES	ECAILLE	FAIBLE	5.10+/- 1.83	POSITIF
SOUS-SOL	CHAUFFE RIE	GRILLE	METAL	ECAILLE	FAIBLE	5.10+/- 1.81	POSITIF

SOUS-SOL	LOCAL VENTILA TION	PORTE OUVRANT	METAL	ECAILLE	FORT	4.60+/- 1.47	POSITIF
SOUS-SOL	LOCAL VENTILA TION	PORTE DORMANT	METAL	ECAILLE	FORT	8.72+/- 2.31	POSITIF
SOUS-SOL	LOCAL TRAITE MENT EAU	PORTE OUVRANT	METAL	ECAILLE	FORT	1.28+/- 0.22	POSITIF
