**AUDIT TECHNIQUE DES BATIMENTS (COLLEGE ET
LYCEE) DE LA CITEE SCOLAIRE ALBERT CAMUS A BOIS
COLOMBES (92 270)**

Conseil Général des Hauts de Seine
Direction des bâtiments scolaires
2-16 Boulevard Soufflot
92 015 NANTERRE CEDEX

GAY PUIG
129 bis, rue Victor Recourat
94 178 LE PERREUX SUR MARNE

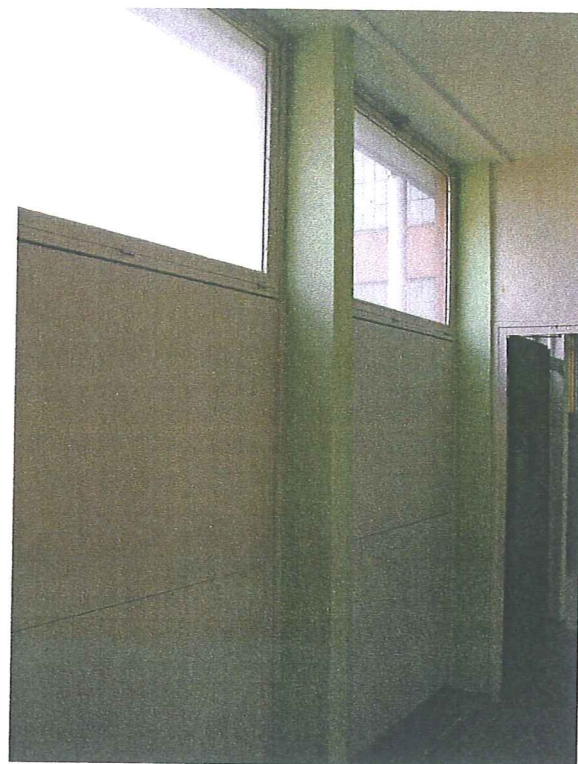
Par ailleurs, les impostes ouvrantes à soufflets aussi bien sur les façades principales que sur les façades de dégagements présentent un réel danger en raison du mauvais fonctionnement de leur tige de commande (Fage et Veine bloqués par les peintures successives), notamment du fait qu'elles sont en vitrage non sécurisé (cf. photo ci-dessous).

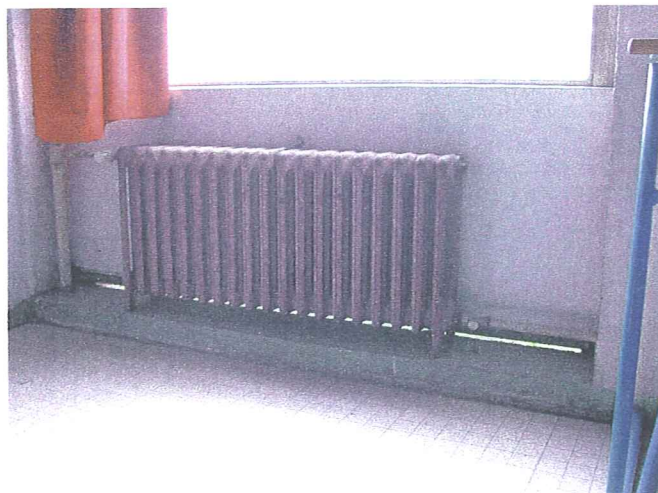
Par ailleurs, il a pu être constaté en certains endroits un mauvais calfeutrement entre la pièce d'appui de la menuiserie et la structure béton (cf. photo ci-dessous), d'où des déperditions thermiques importantes (lame d'air de 3 à 5 cm sur toute la longueur de certains châssis).

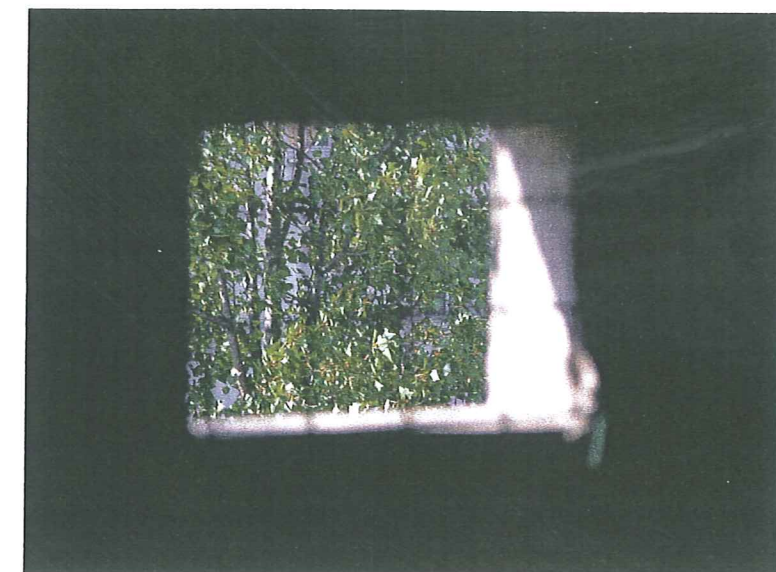
La ventilation dans les murs n'est pas bouchée (cf. photo ci-dessous).

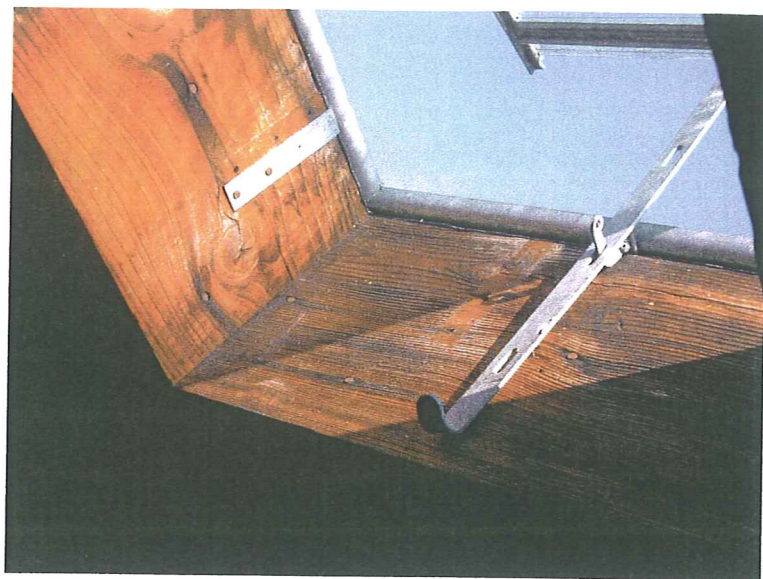
La tabatière de par sa constitution et son vitrage comporte un danger dans les combles (cf. photo ci-dessous).

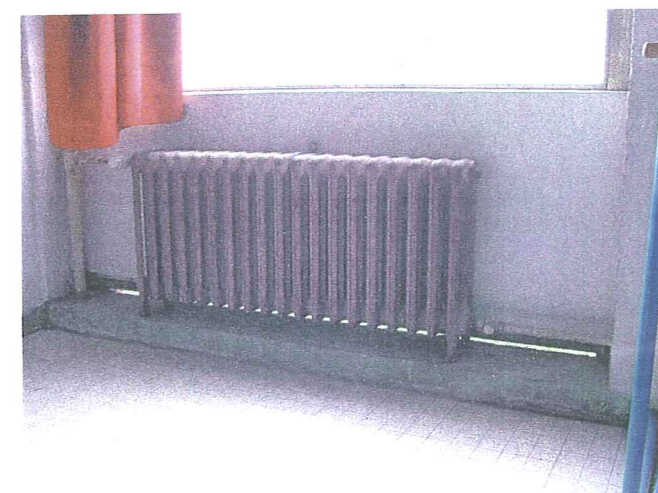
Par ailleurs, il a pu être constaté en certains endroits un mauvais calfeutrement entre la pièce d'appui de la menuiserie et la structure béton (cf. photo ci-dessous), d'où des déperditions thermiques importantes (lame d'air de 3 à 5 cm sur toute la longueur de certains châssis).

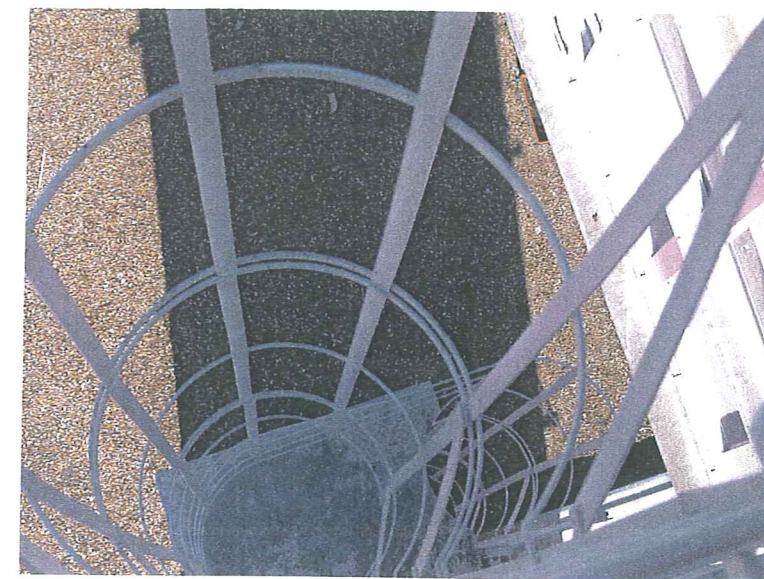
Il est de plus constaté le manque de condamnation d'accès à l'échelle à crinoline qui permet de visiter la cheminée de la chaufferie (cf. photo ci-dessous).

Il est nécessaire de poser des garde-corps en périphérie des terrasses, de condamner l'accès possible de ces terrasses depuis les salles de classes et de condamner par clé l'accès depuis la terrasse à l'échelle à crinoline.

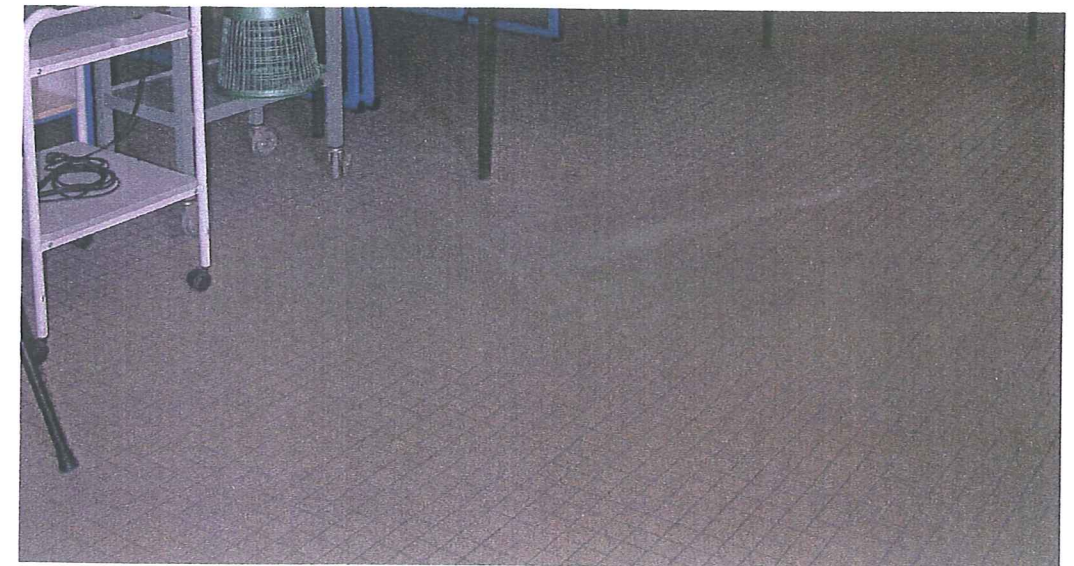
D'origine et très moyen, d'une manière générale, identique dans les circulations, sanitaires, salles de classes.

Suite à l'enlèvement d'anciens matériels, des dégradations dans le sol persistent ou sont partiellement rebouchés.

L'ensemble des salles de cours, circulations, et sanitaires devra être revêtu d'un PVC grand trafic en lés soudés, ainsi que cela se fait couramment dans les collèges et lycées neufs.

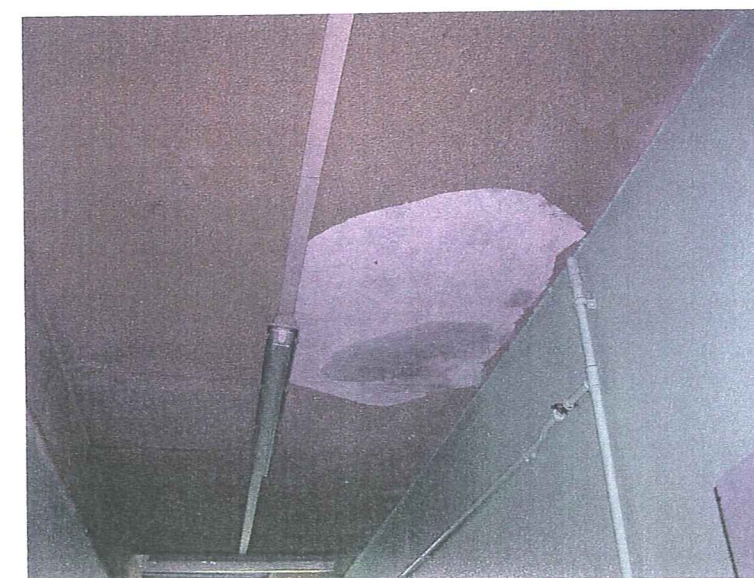
Présence de décollement des revêtements murs et plafonds dues à des infiltrations.

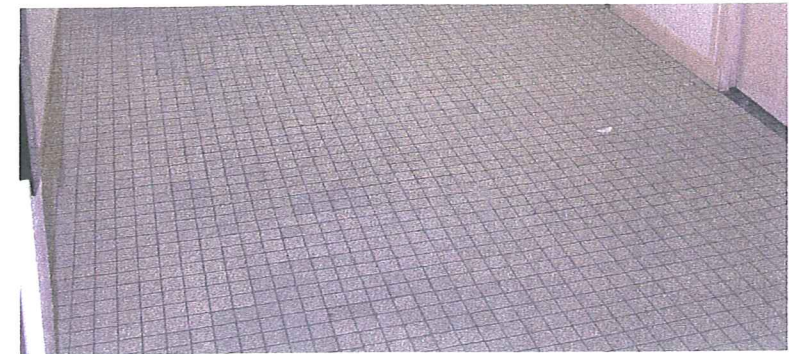
D'origine et très moyen, d'une manière générale, identique dans les circulations, sanitaires, salles de classes.

Suite à l'enlèvement d'anciens matériels, des dégradations dans le sol persistent ou sont partiellement rebouchés.

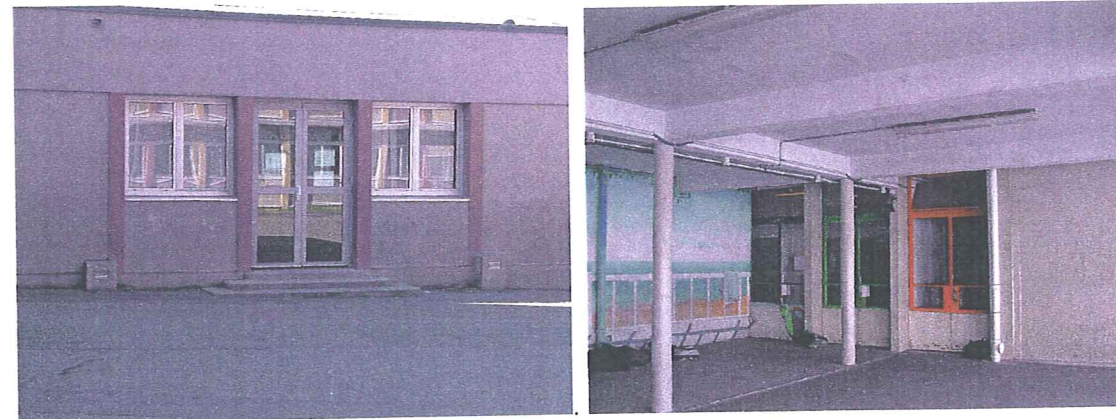
Tous ces accès nécessitent le franchissement d'une ou plusieurs marches ou d'une pente (restaurant) supérieure à 5%.

Les handicapés ne peuvent donc pas circuler normalement dans la cité scolaire et en aucun cas ne peuvent accéder aux étages (cf. chapitre 15 concernant l'audit de sécurité et d'accessibilité)

Exemple : Accès à l'infirmerie et accès au collège.

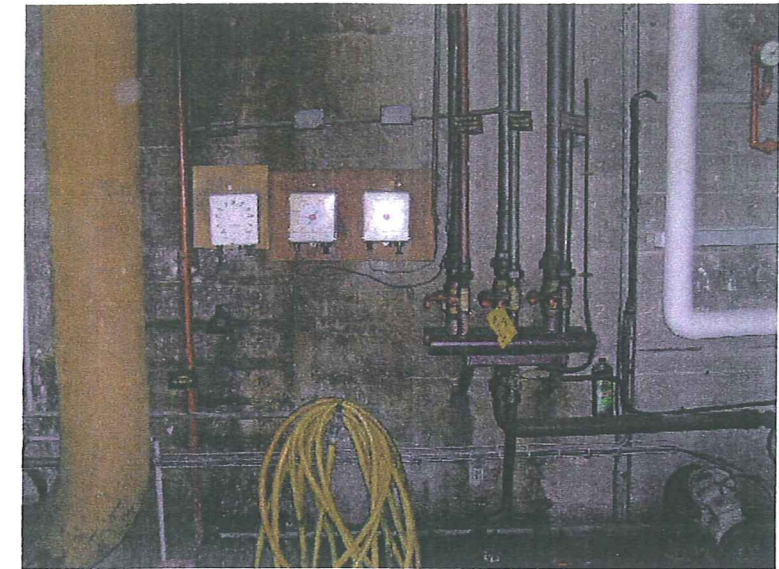
Ancienne installation fioul

Les anciennes installations fioul demeure dans la chaufferie (cf. photo).

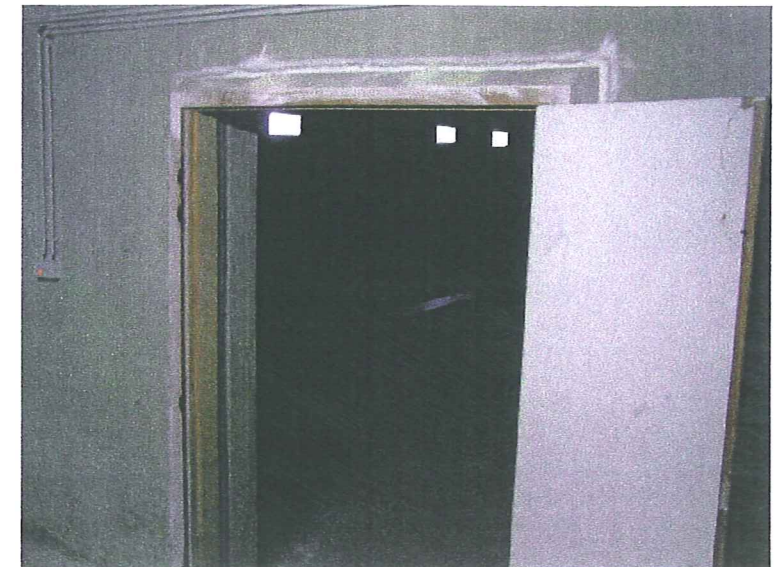
Porte réserves

Les locaux de stockage situés au sous-sol ne sont pas correctement isolés de la circulation les desservant. Les portes manquent ou ne présentent pas de dispositif de ferme-porte (cf. photo ci-dessous).

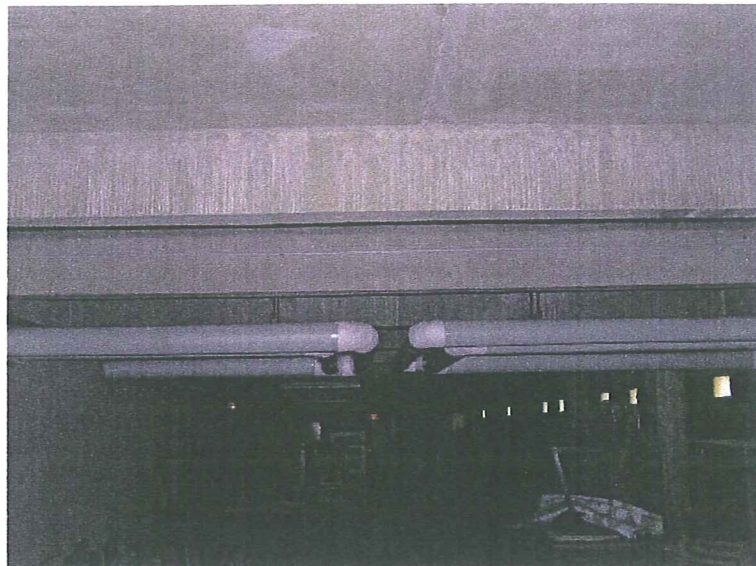
Plancher haut dans les réserves

La résistance au feu des portes, des parois et plafonds de ces locaux n'est pas connue. Cette résistance est fonction de la nature du risque prédéfini (cf. photo ci-dessous).

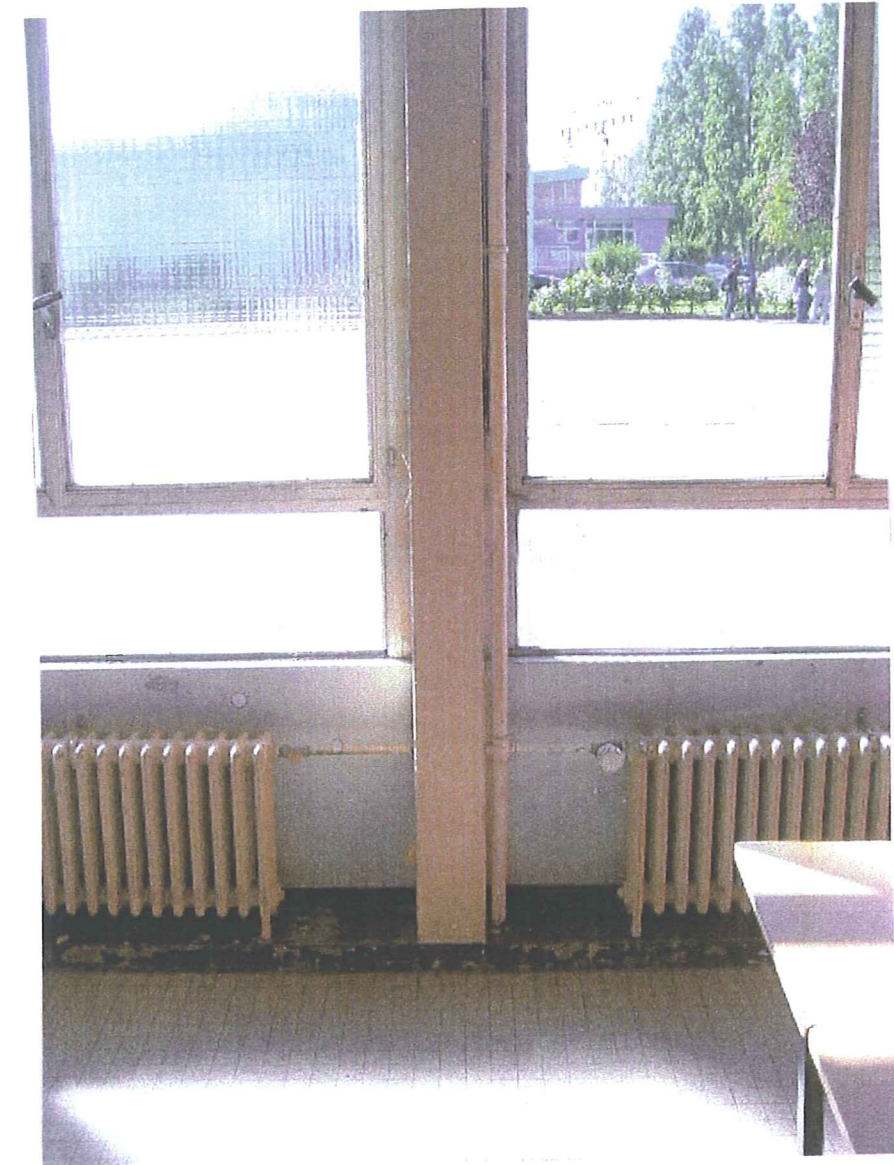
RACCORDEMENTS RADIATEURS EN QUINCONCE

Ces points fixes peuvent être la cause des déplacements des radiateurs constatés en période hivernale (dilatations des réseaux). Les radiateurs sont posés sur pieds et sont en acier ou en fonte.

CHAUFFAGE	Salles de classe	Date de mise en service	Durées de vie théorique	Historique des travaux, évolution des sinistres
Radiateurs	A colonnes en fonte alimentés en quinconce Robinets thermostatiques 50% Robinets simples réglage 50%	> 10 ans	> 5 ans	Les radiateurs se déplacent. Ce qui crée des fuites
