Rapport N°: 666/2300341/1/1/1
Rapport établi le 28/03/2011 par Jean-Louis PROUVEUR

RAPPORT DE MISSION DE REPERAGE
DES MATERIAUX ET PRODUITS
CONTENANT DE L'AMIANTE
AVANT REALISATION DE TRAVAUX
(Article R1334-27 du Code de la Santé Publique)

Lieu d'intervention	Collège Albert Camus
	bâtiment lycée R+2
Adresse	131 Rue Pierre Joigneaux 92270 BOIS COLOMBES
Intervention du	21/03/2011 au 21/03/2011

R+2 : Salle polyvalent n°88, sas et régie attenante

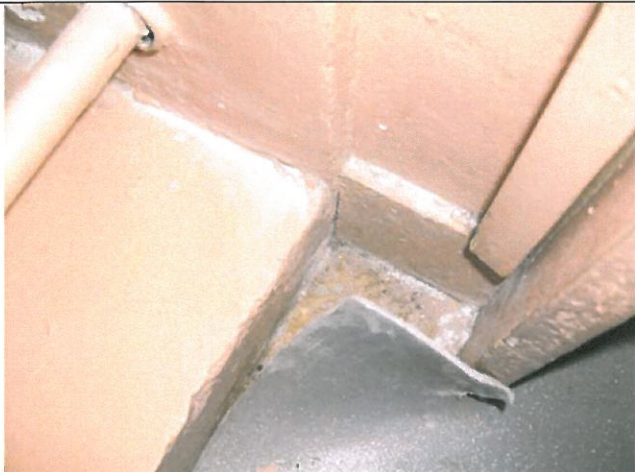
<p>P1 : revêtement de sol - Photo N° 1</p>

Matériau	N° prélèvement	Localisation du prélèvement ou du matériau	Nature - description	Présence amiante	Observations éventuelles	Réf. photo
revêtement de sol	P1	lycée - R+2 - Salle n°88 - ensemble	souple bleu	NON	0	Photo N° 1
Carrelage	IDEM P2	lycée - R+2 - Salle n°88 - ensemble	0	NON	sous sol plastique	
enduit plafond	P3	lycée - R+2 - Salle n°88 - ensemble	plâtreux	NON	IDEM autres pièces	Photo N° 2
occultant	P4	lycée - R+2 - Salle n°88 - ensemble	rideaux	NON	IDEM autres pièces	Photo N° 3
Carrelage	P2	lycée - R+2 - régie - ensemble	carreaux beiges	NON	0	Photo N° 4
cloison	P5	lycée - R+2 - régie - ensemble	béton	NON	séparation avec salle	Photo N° 5
