**RAPPORT DE REPERAGE ETENDU
AUX MATERIAUX ET PRODUITS
SUSCEPTIBLES DE CONTENIR DE L'AMIANTE
INTEGRATION AU DOSSIER TECHNIQUE AMIANTE
DU BÂTIMENT
(Article R1334-26 du Code de la Santé Publique)**

Intervention du 09-10/05/2006

Cité scolaire Albert Camus

Gymnase

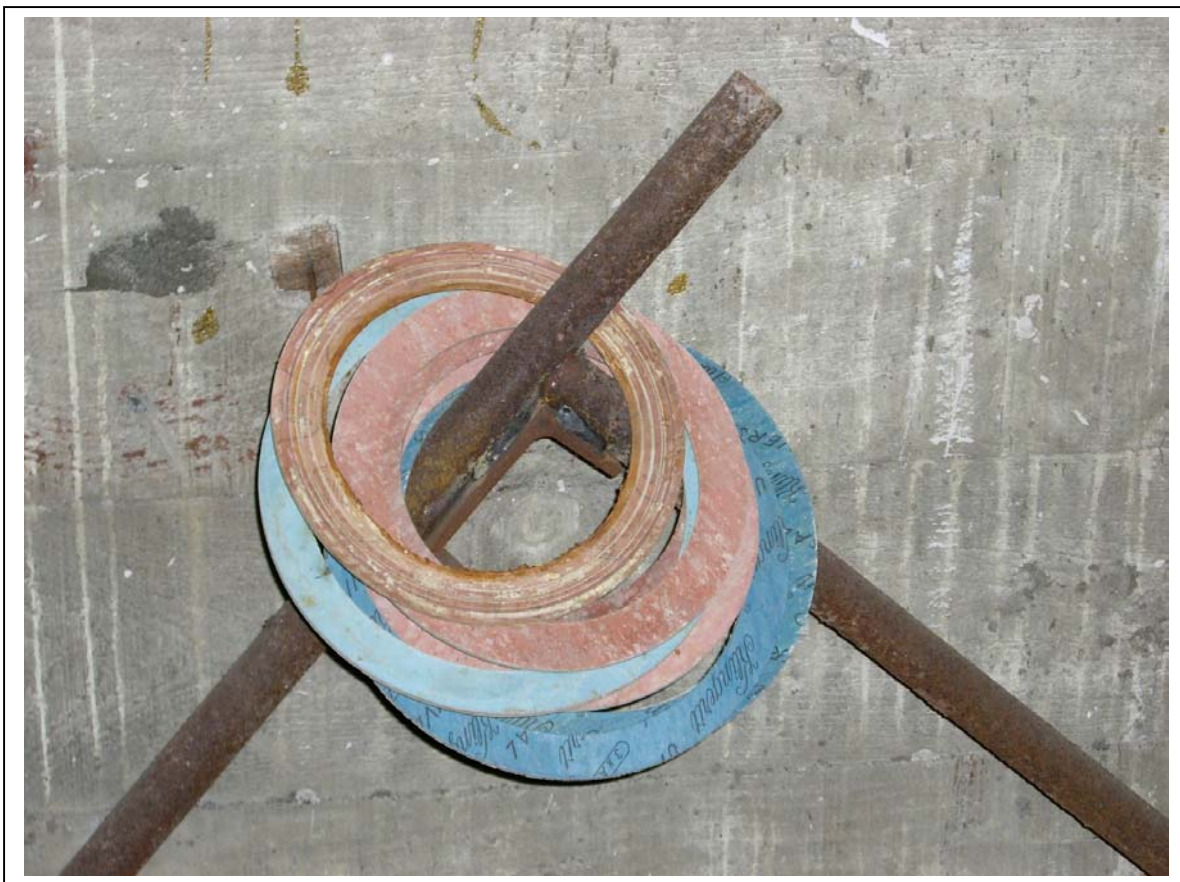
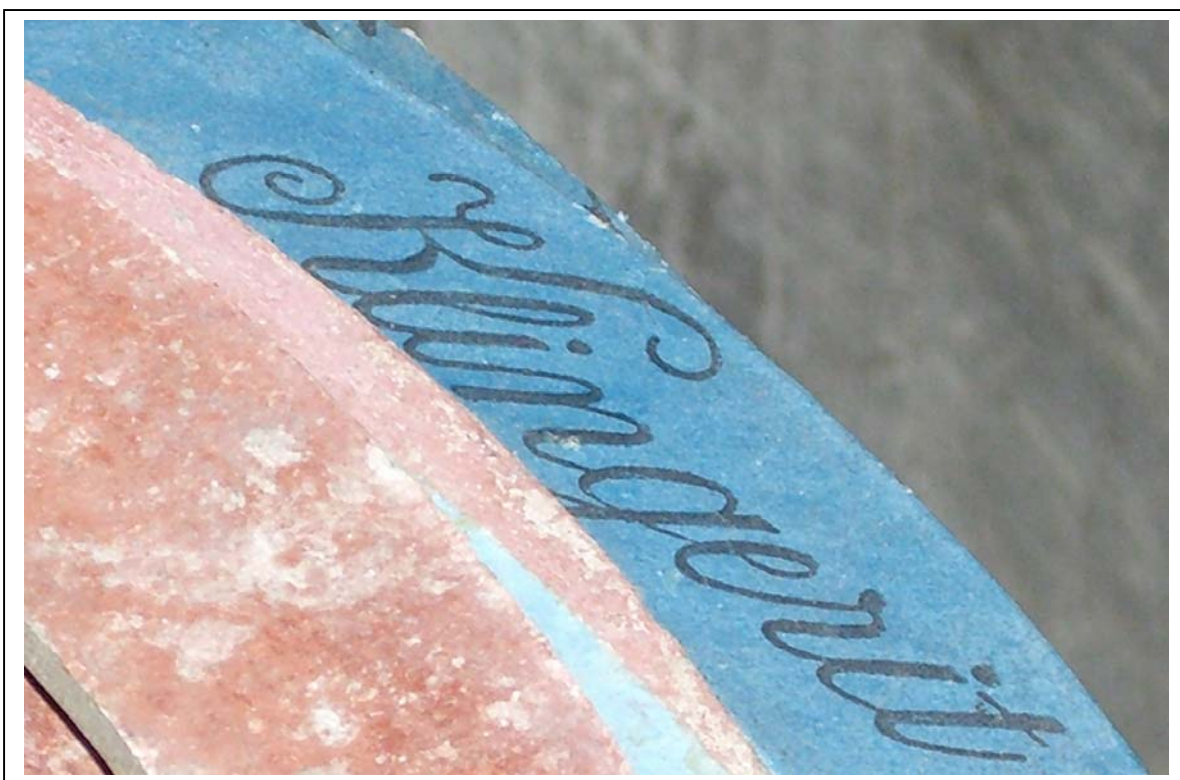
Présence de joints de brides amiantés en chaufferie

vues du lot de joints de bride en chaufferie piscine

- **présence d'un lot de joints contenant de l'amiante dans la chaufferie de la piscine.**

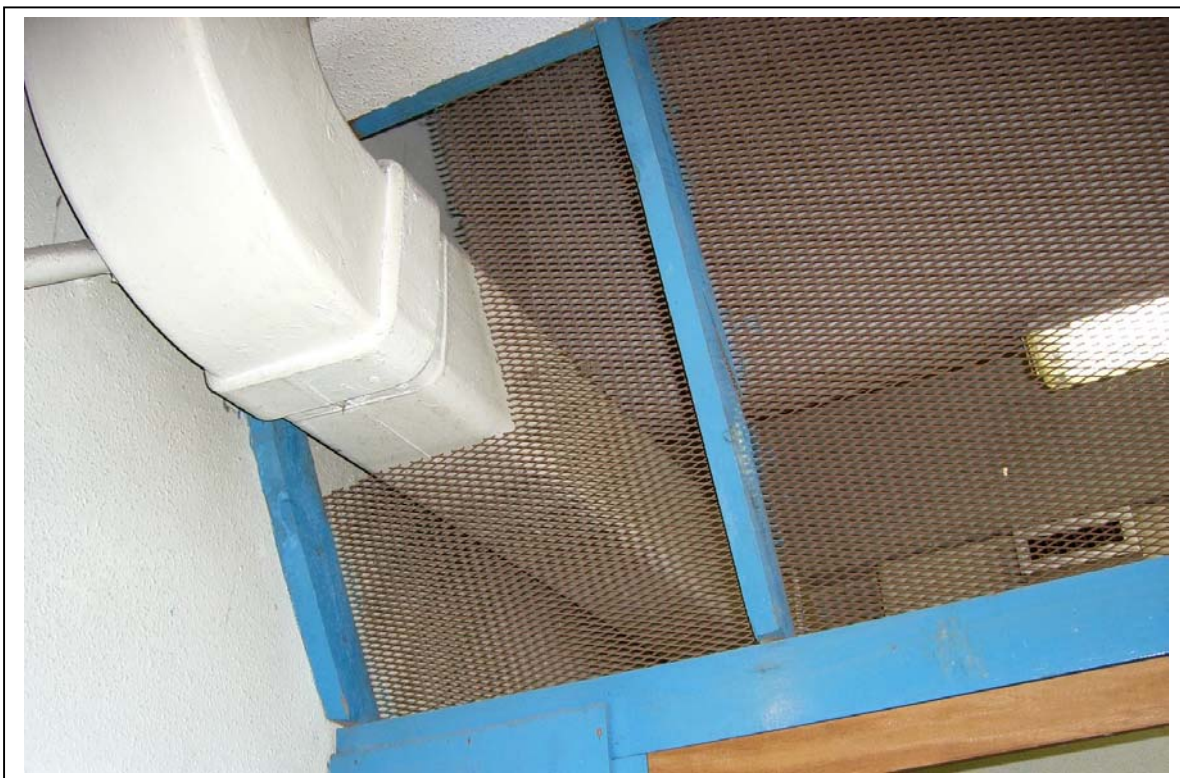
- Présence d'une gaine d'aération contenant de l'amiante au niveau des sanitaires du rez de chaussée.

Vue de la gaine en fibrociment dans les sanitaires du rez de chaussée
