Réf. client : Commande n° 2006-00000-111  
Rapport N°: CB666/2006/0558-PGR-NK  
Rapport établi le 23/05/2006

**RAPPORT DE REPERAGE ETENDU  
AUX MATERIAUX ET PRODUITS  
SUSCEPTIBLES DE CONTENIR DE L'AMIANTE  
INTEGRATION AU DOSSIER TECHNIQUE AMIANTE  
DU BÂTIMENT  
(Article R1334-26 du Code de la Santé Publique)**

**Cité scolaire Albert Camus**

**Collège - Administration**

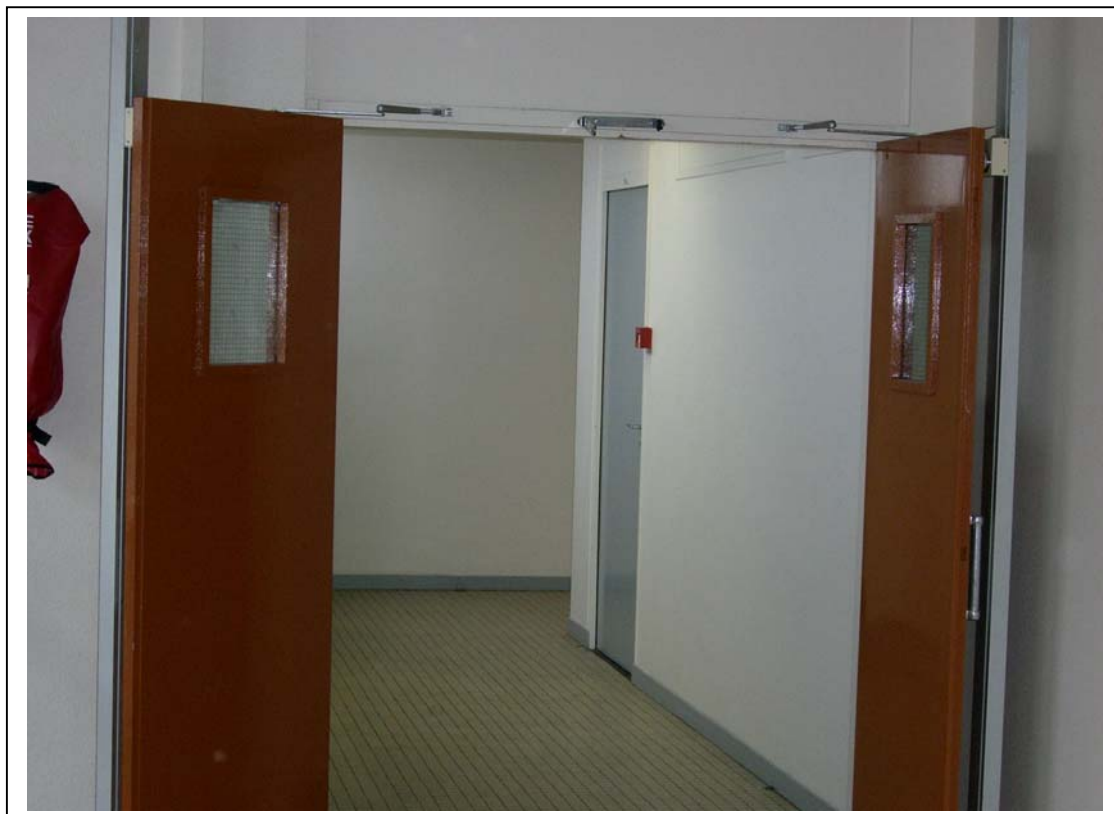
- Présence de joints d'oculus sur les portes des salles de classe et de sectionnement coupe-feu contenant de l'amiante sur tous les niveaux.
- Présence de portes coupe-feu susceptible de contenir de l'amiante dans la chaufferie collège/lycée.

Vue portes de sectionnement coupe-feu avec oculus

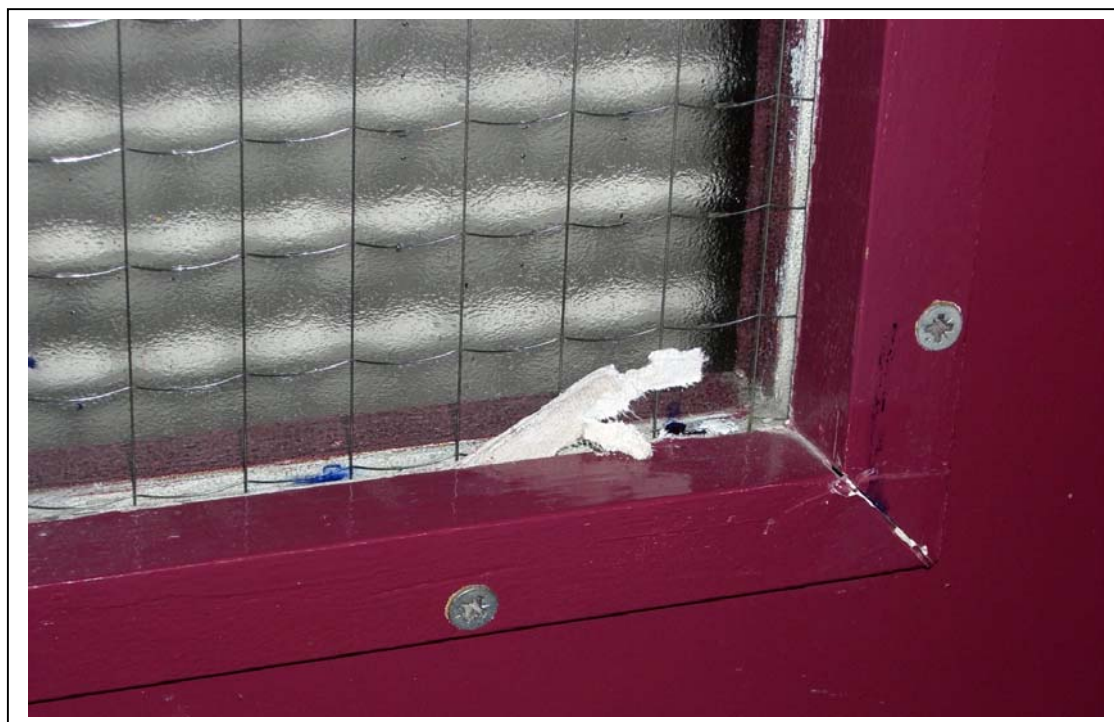
Vue du joint amianté sur oculus de porte : prélèvement n°5

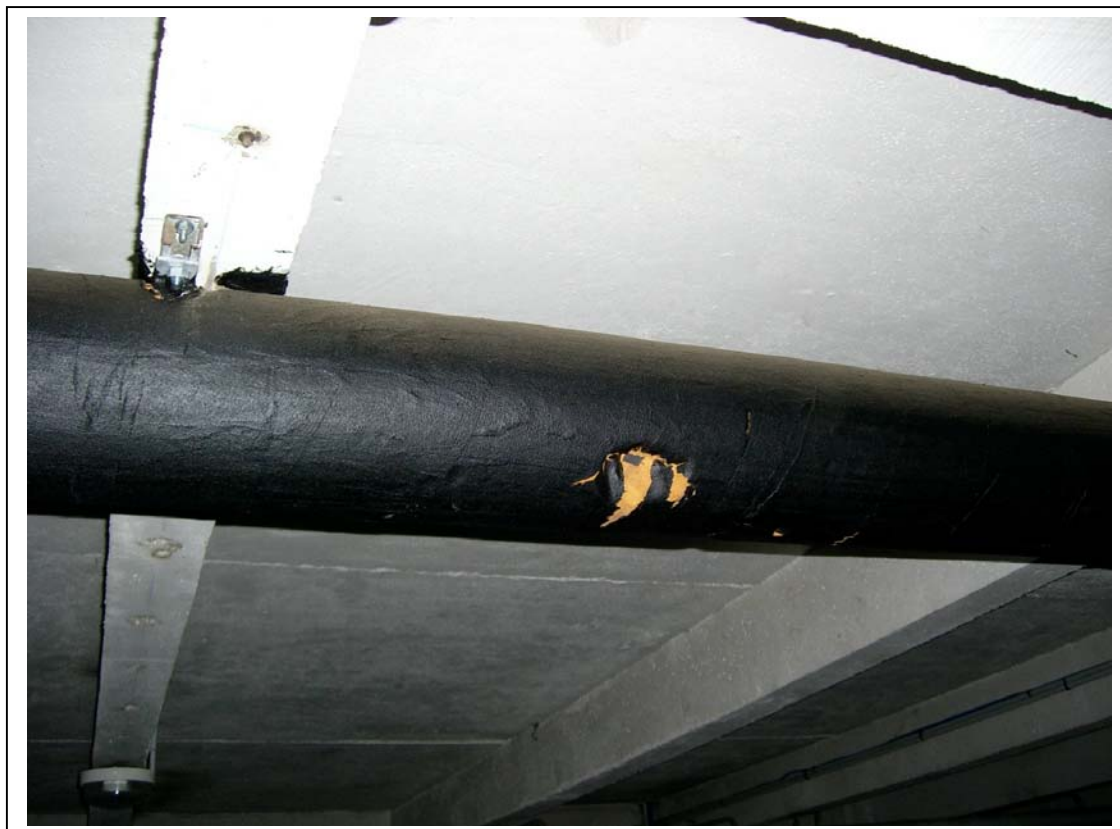
- **Présence d'enveloppe de calorifugeage contenant de l'amiante sur canalisation au sous-sol.**

Prélèvement n°2 : calorifuge sur canalisation en sous-sol – résultat positif

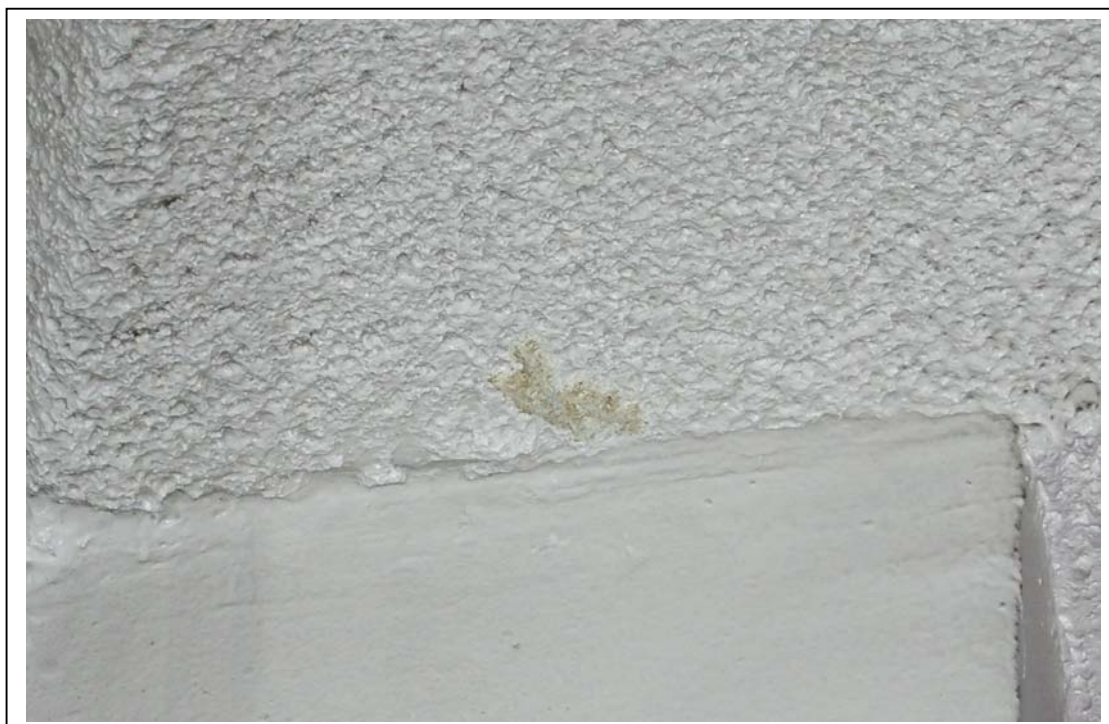
Prélèvement n°4 : enduit dur présent sur tous les niveaux du lycée et du collège – résultat négatif

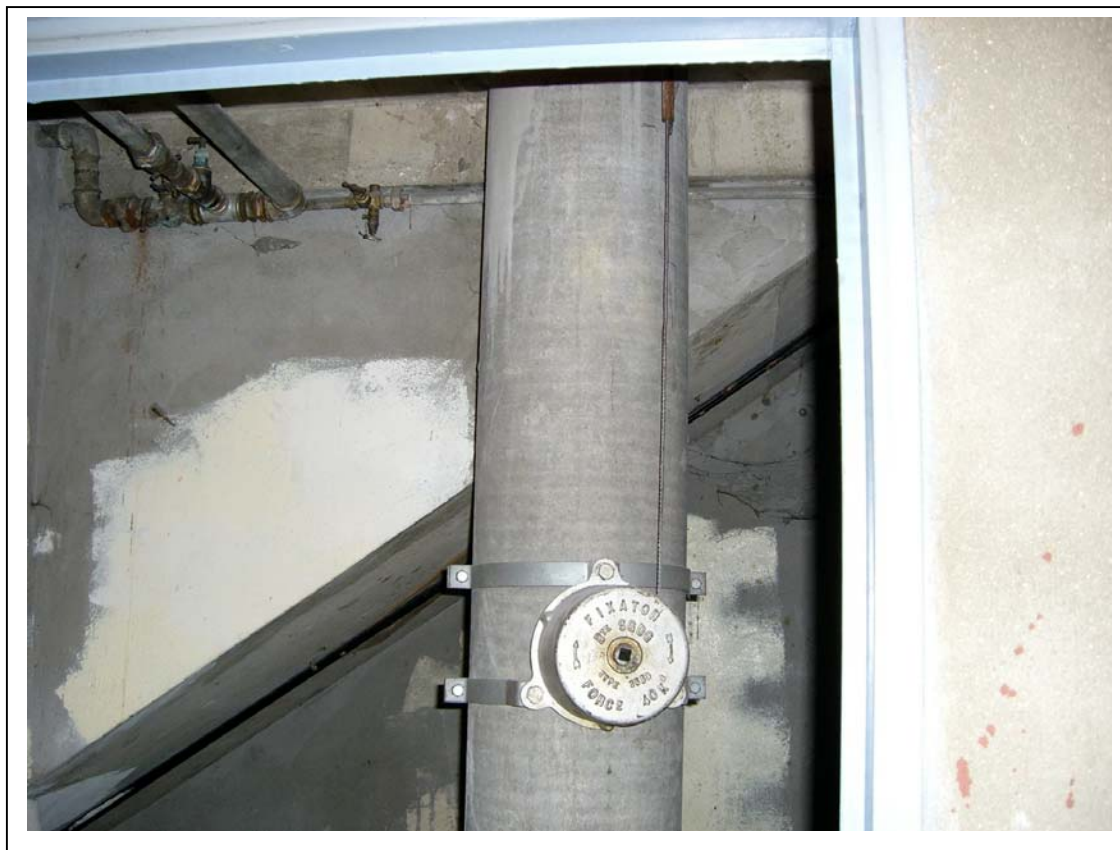
Présence d'une colonne vide-ordures dans le bloc logements

- Présence d'un conduit de vide-ordures contenant de l'amiante du Sous-sol au 4<sup>ème</sup> étage du bloc logements.

## Colonne vide-ordures dans bloc logements

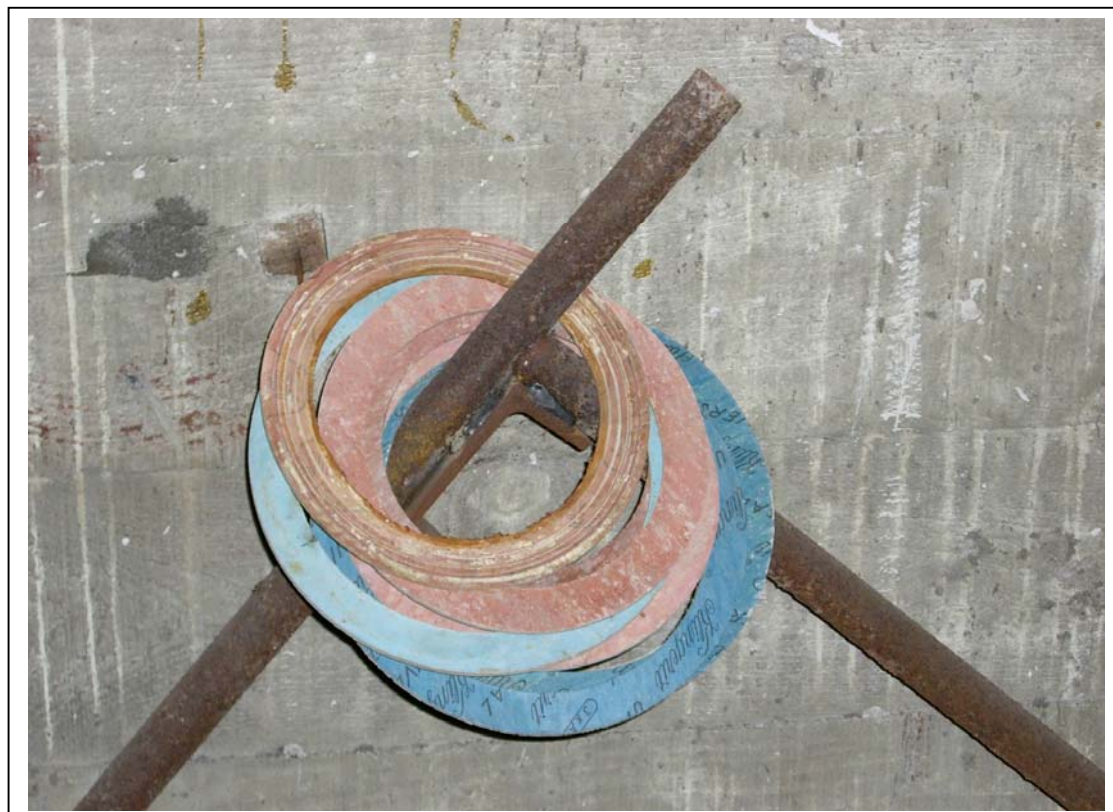
- **Présence possible de joints de bride contenant de l'amiante sur canalisation au sous-sol.**

## Modèles de joints de brides amiantés pouvant se trouver sur canalisations en sous-sol
