**Conseil Général des Hauts de Seine
Hôtel du Département
2/16 Boulevard Soufflot
92 015 NANTERRE Cedex**

**ETUDE HISTORIQUE ET DOCUMENTAIRE
DIAGNOSTIC ENVIRONNEMENTAL DES SOLS A BOIS COLOMBES
(92 – HAUTS-DE-SEINE)**

février 2010

Réf Projet	Réf du rapport	Réf du client
ID090353	IC100009

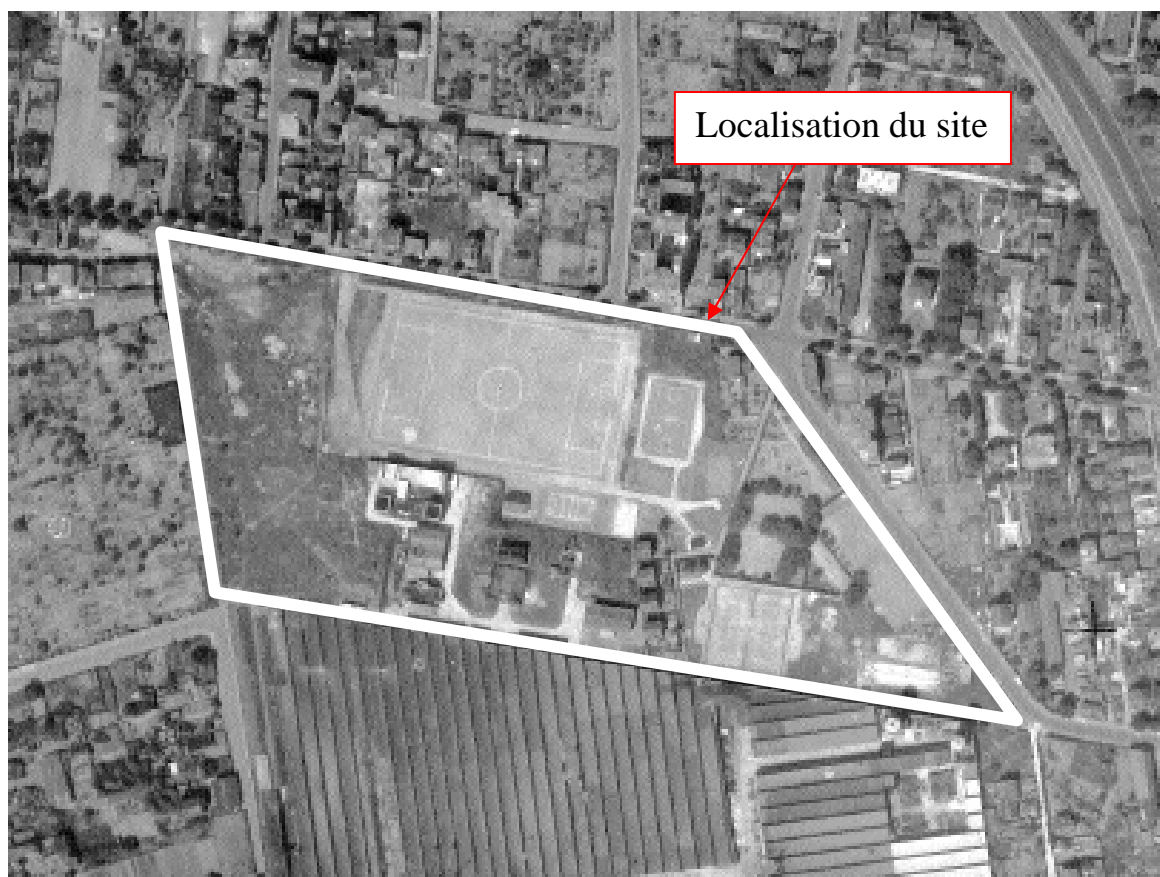
Photo 1 : Année 1950

Une usine semble s'être construite entre 1936 et 1950 au sud de la parcelle d'étude avec l'apparition de nouveaux bâtiments ou hangars. De nouvelles habitations apparaissent également sur la photographie aérienne au sud, autour de la supposée usine et à l'extrême nord est du site.

La partie ouest du site est totalement inoccupée.

Le reste de la zone reste occupée par les différents terrains de sports ou par les parcelles agricoles ou en friche.

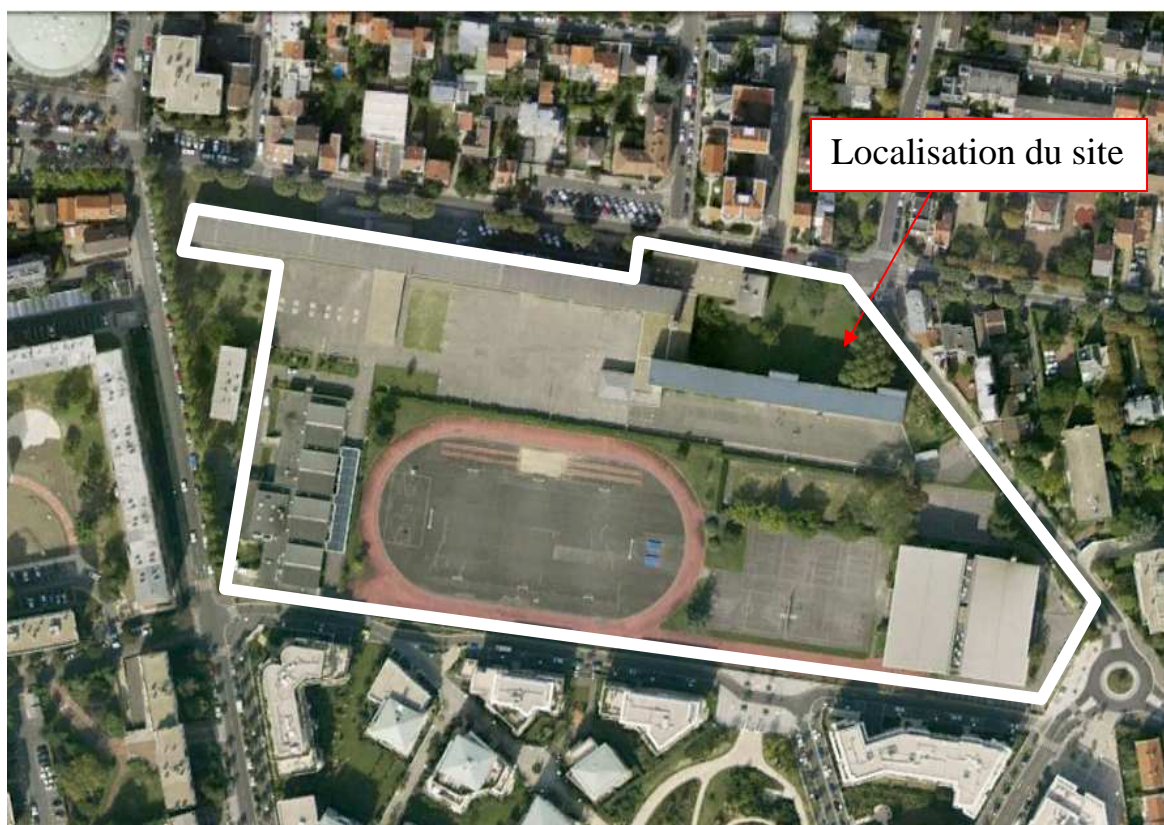
Photo 3 : Année 2007

Les années 80-90 marquent une période où démolitions et constructions vont se succéder. De 1999 à 2006, aucun changement notable n'est à signaler.
