N° Sondage : S1						
Date de prélèvement : 25/11/2015						
Heure de prélèvement : 10h30						
Condition météorologique : nuageuse						
Equipement utilisé : tarière mécanique Ø 62 mm						
Mode de rebouchage : remplissage manuel						
Incidents relevés : RAS						
<div> </div> <div> </div>						
Prof. (m/TN)	Lithologie	Code échantillon	Observations organoleptiques	Photographies échantillon		
0,0	Remblai sableux marron			 		
0,1						
0,2						
0,3	Sable marneux beige avec cailloux	S1E1				
0,4						
0,5						
0,6	Sable marneux gris avec cailloux					
0,7						
0,8						
0,9						
1,0						
1,1						
1,2						
1,3						
1,4						
1,5						
1,6						
1,7						
1,8						
1,9						
2,0

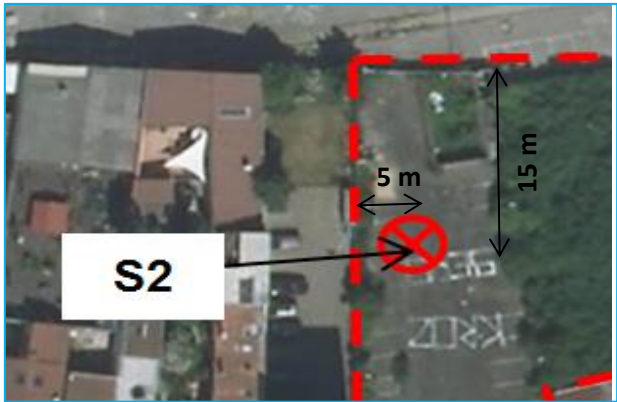
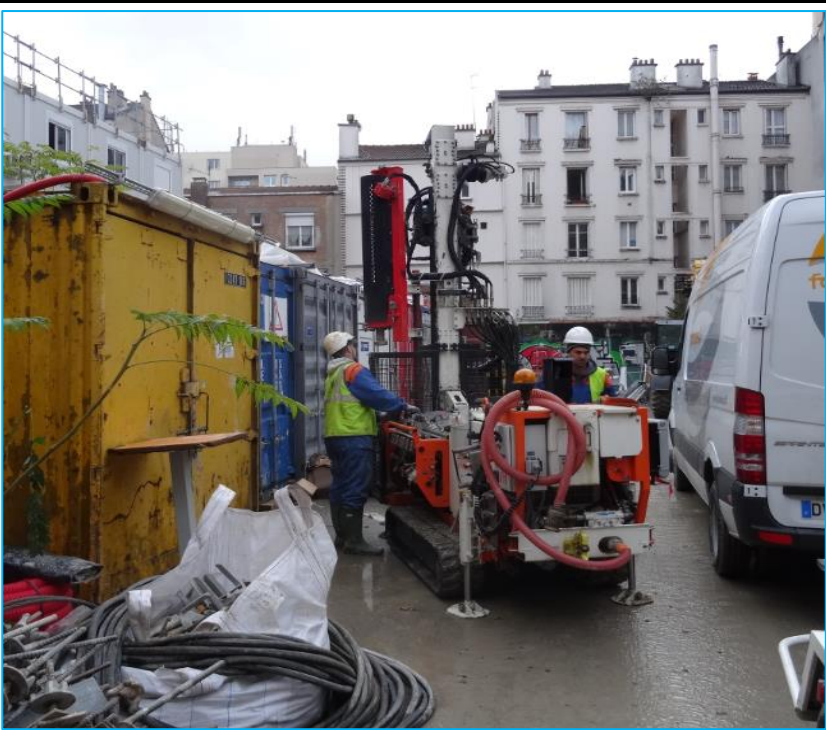
N° Sondage : S2
Date de prélèvement : 25/11/2015
Heure de prélèvement : 11h00
Condition météorologique : pluvieuse
Equipement utilisé : tarière mécanique Ø 62 mm (carottier battu dernier mètre)
Mode de rebouchage : remplissage manuel
Incidents relevés : RAS

0,1						
0,2						
0,3	Remblai limo-sableux brun foncé avec passées argileuses vertes	S2E1				
0,4						
0,5						
0,6						
0,7						
0,8						
0,9						
1,0						
1,1	Sable beige avec passées argileuses vertes					
1,2						
1,3						
1,4						
1,5						
1,6						
1,7						
1,8	Sable beige	S2E2				
1,9						
2,0						
2,1						
2,2						
2,3						
2,4						
2,5	Argiles grises et vertes					
2,6						
2,7						
2,8						
2,9						
3,0						
3,1						
3,2						
3,3						
3,4						
3,5						
3,6						
3,7						
3,8						
3,9						
4,0						
4,1						
4,2						
4,3						
4,4						
4,5						
4,6						
4,7						
4,8						
4,9						
5,0

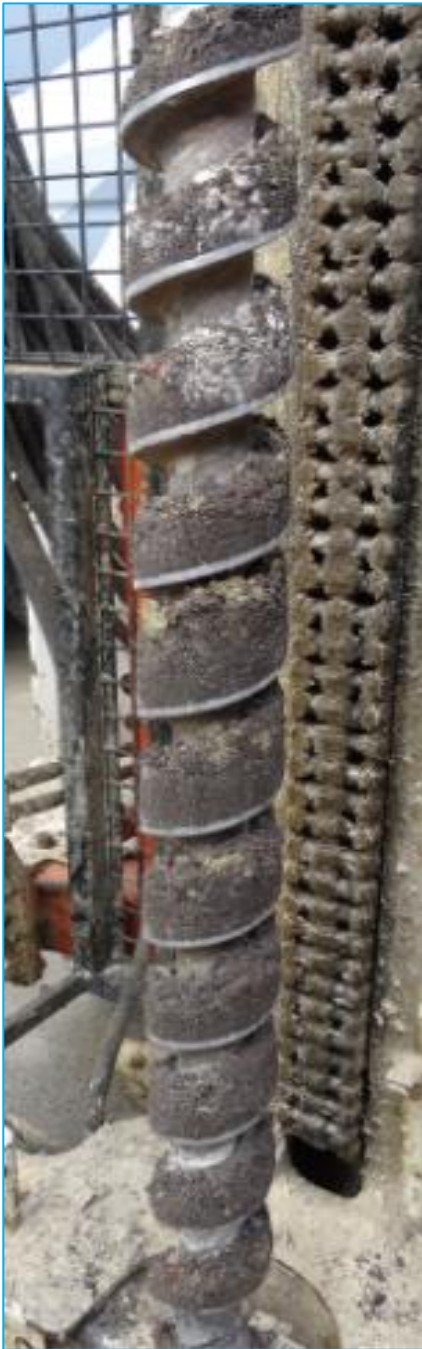
Prof. (m/TN)	Lithologie	Code échantillon	Observations organoleptiques	Photographie échantillon		
0,0	Dalle en béton

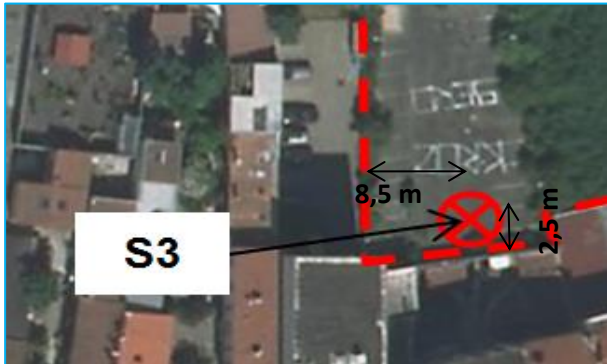
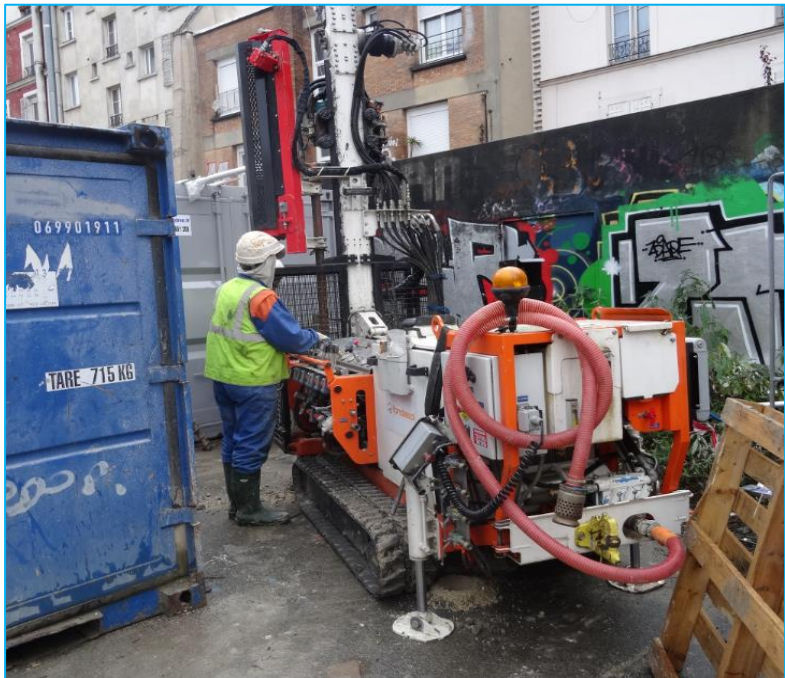
N° Sondage : S3					
Date de prélèvement : 25/11/2015					
Heure de prélèvement : 11h30					
Condition météorologique : pluvieuse					
Equipement utilisé : tarière mécanique Ø 62 mm (carottier battu dernier mètre)					
Mode de rebouchage : remplissage manuel					
Incidents relevés : 3 refus à 10-20 cm					
<div>

</div>	
0,1					
0,2					
0,3	Remblai sablo-limoneux gris avec cailloux (poche d'eau entre 1,5 et 2,0 m)	S3E1			
0,4					
0,5					
0,6					
0,7					
0,8					
0,9					
1,0					
1,1					
1,2					
1,3					
1,4					
1,5					
1,6					
1,7					
1,8	Sables gris-beige				
1,9					
2,0					
2,1					
2,2					
2,3					
2,4					
2,5					
2,6					
2,7					
2,8					
2,9					
3,0					
3,1					
3,2					
3,3					
3,4					
3,5					
3,6					
3,7

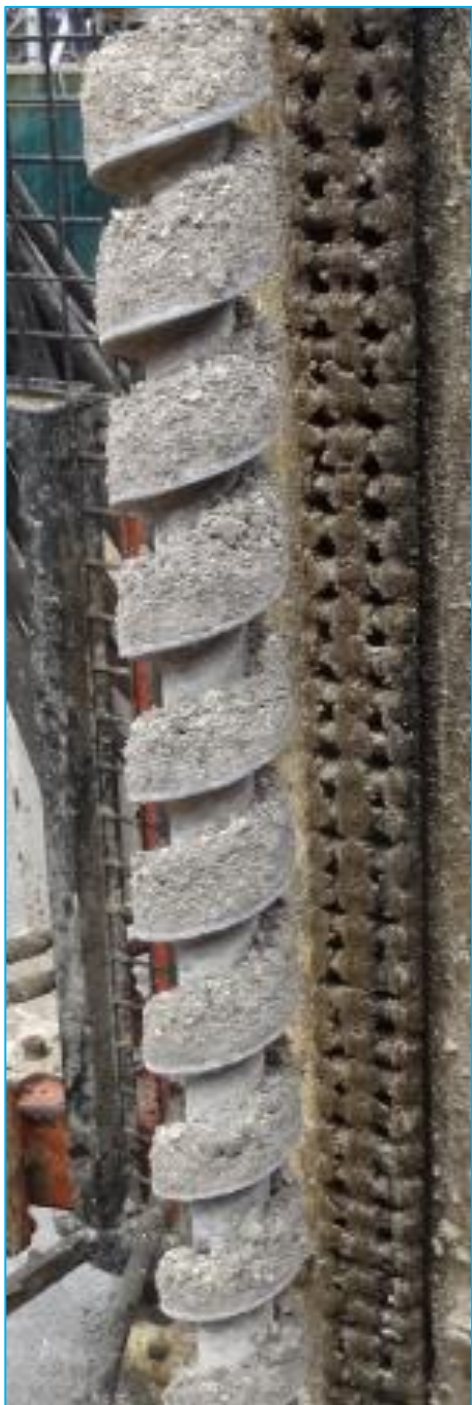
</div>					
Prof. (m/TV)	Lithologie	Code échantillon	Observations organoleptiques	Photographie échantillon	
0,0	Couche d'asphalte/remblai très compacté/dalle en béton			<div>

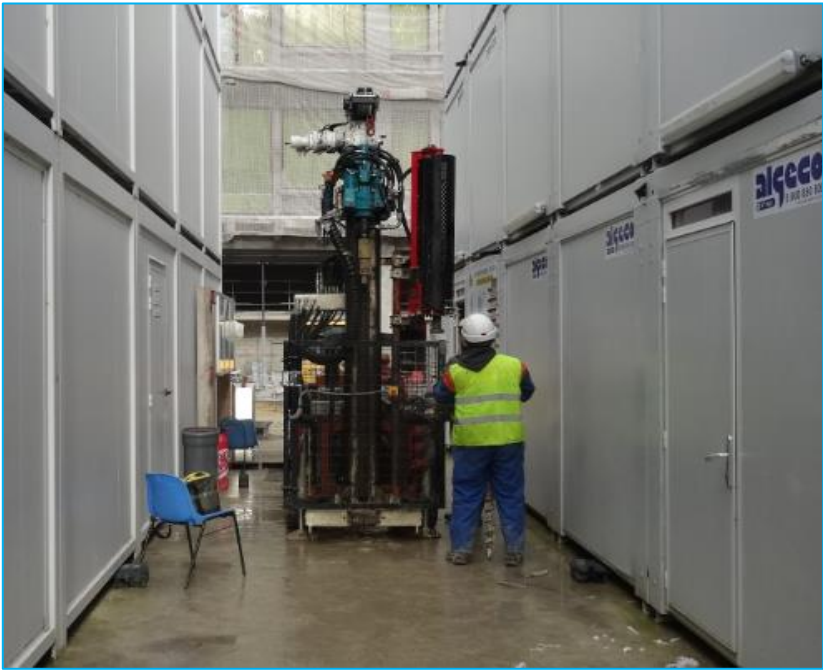
N° Sondage : S4
Date de prélèvement : 25/11/2015
Heure de prélèvement : 12h00
Condition météorologique : nuageuse
Equipement utilisé : tarière mécanique Ø 62 mm (carottier battu dernier mètre)
Mode de rebouchage : remplissage manuel
Incidents relevés : RAS

0,1				
0,2				
0,3	Remblai sableux noirâtre incohérent			
0,4				
0,5				
0,6	Sable argileux vert-gris avec cailloux	S4E1		
0,7				
0,8				
0,9				
1,0	Argiles limoneuses et limon argileux			
1,1				
1,2				
1,3				
1,4				
1,5				
1,6				
1,7				
1,8				
1,9				
2,0	Marne sableuse beige			
2,1				
2,2				
2,3				
2,4				
2,5				
2,6				
2,7				
2,8				
2,9				
3,0				
3,1				
3,2				
3,3				
3,4				
3,5				
3,6				
3,7				
3,8				
3,9				
4,0				
4,1				
4,2				
4,3				
4,4				
4,5				
4,6				
4,7				
4,8				
4,9				
5,0

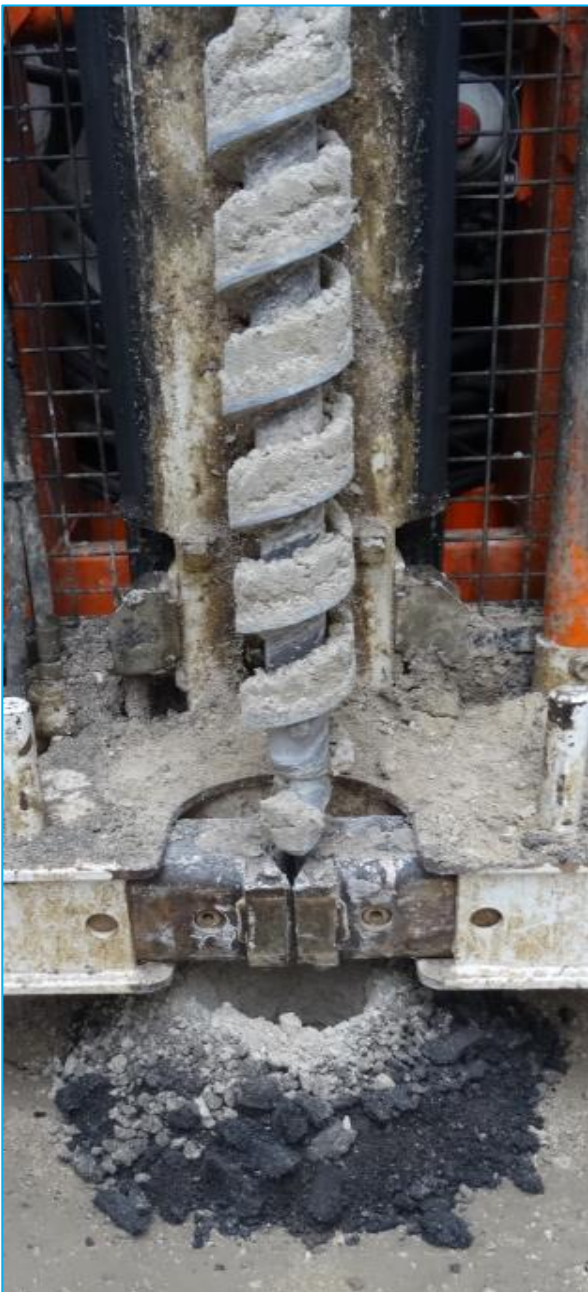
Prof. (m/TN)	Lithologie	Code échantillon	Observations organoleptiques	Photographie échantillon
0,0	Dalle en béton

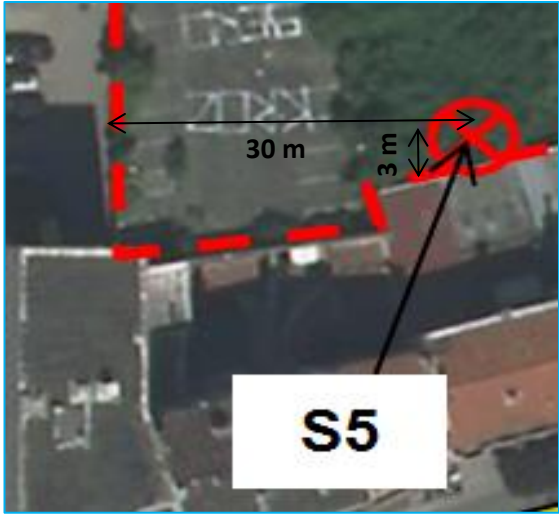
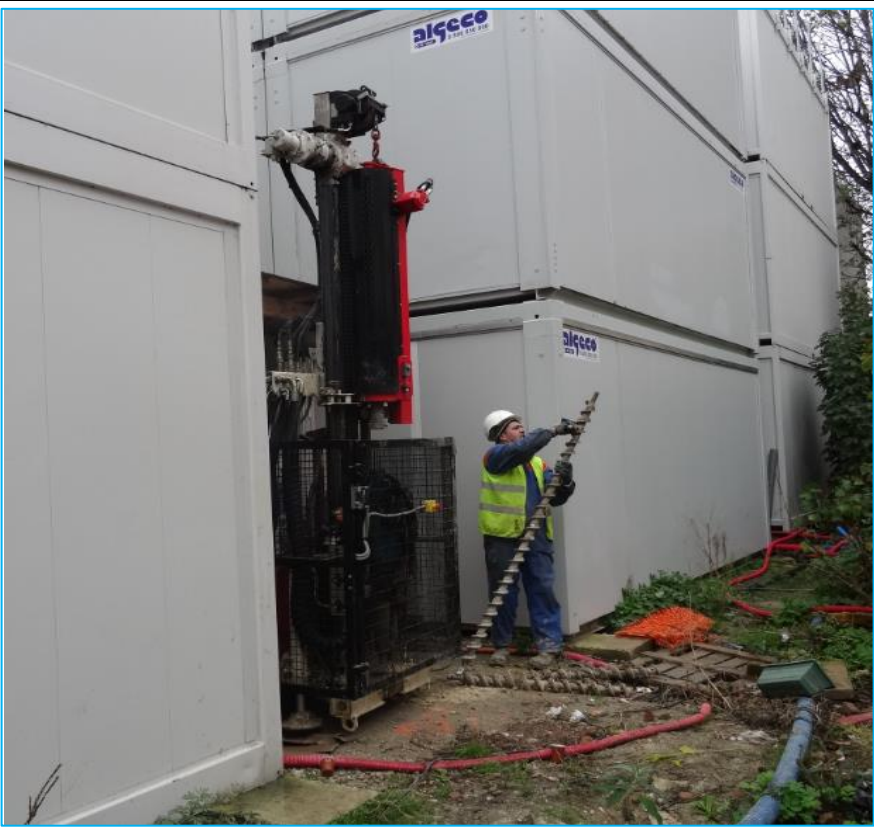
N° Sondage : S5
Date de prélèvement : 25/11/2015
Heure de prélèvement : 12h30
Condition météorologique : pluvieuse
Equipement utilisé : tarière mécanique Ø 62 mm (carottier battu dernier mètre)
Mode de rebouchage : remplissage manuel
Incidents relevés : refus à 1,60 m

Prof. (m/TN)	Lithologie	Code échantillon	Observations organoleptiques	Photographie échantillon
0,0	<p>Remblai gris sableux /limon marron avec passées argileuses vertes.</p> <p>Forte présence de cristaux translucides de forme tabulaire probablement exogènes (déchets industriels ?).</p> <p>A environ 1 mètre se localise une petite poche d'eau (environ 20 cm)</p>

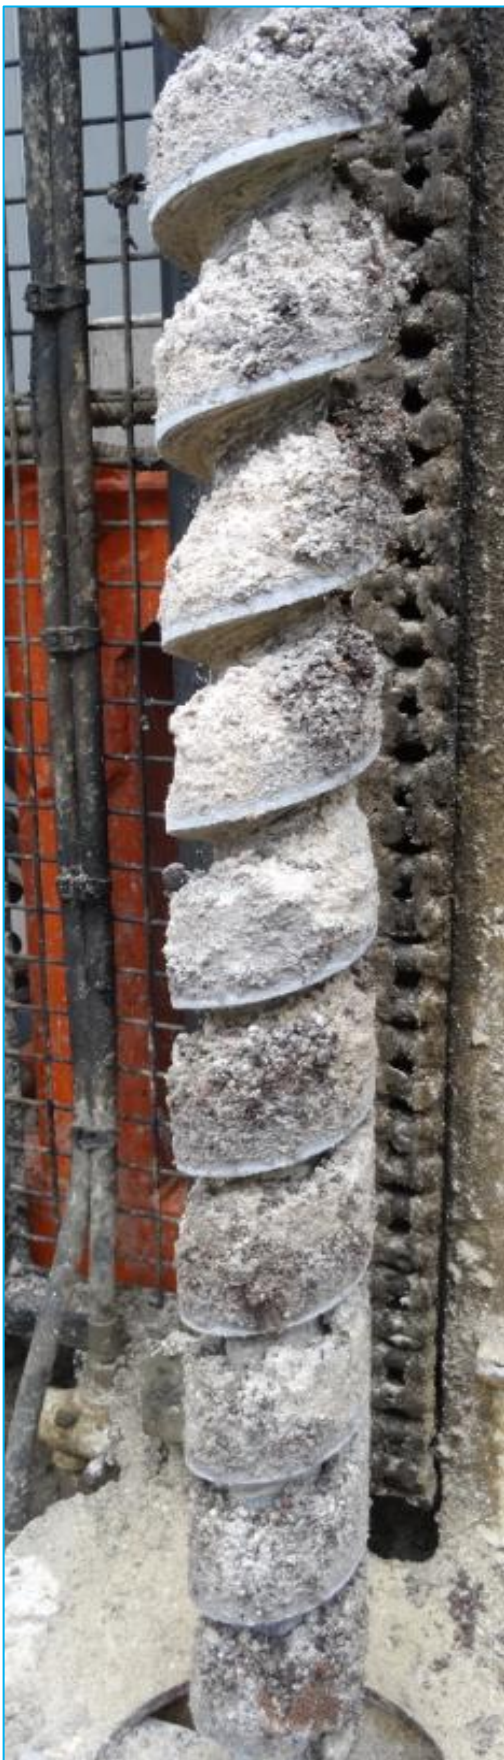
0,1				
0,2				
0,3				
0,4				
0,5		S5E1		
0,6				
0,7				
0,8				
0,9				
1,0				
1,1				
1,2				
1,3				
1,4				
1,5				
1,6				
1,7				
1,8				
1,9				
2,0				
2,1				
2,2				
2,3				
2,4				
2,5				
2,6				
2,7	<p>Marne argileuse</p>			
2,8				
2,9				
3,0				
3,1				
3,2				
3,3				
3,4				
3,5				
3,6				
3,7				
3,8				
3,9				
4,0				
4,1				
4,2				
4,3				
4,4				
4,5				
4,6				
4,7				
4,8				
4,9				
5,0

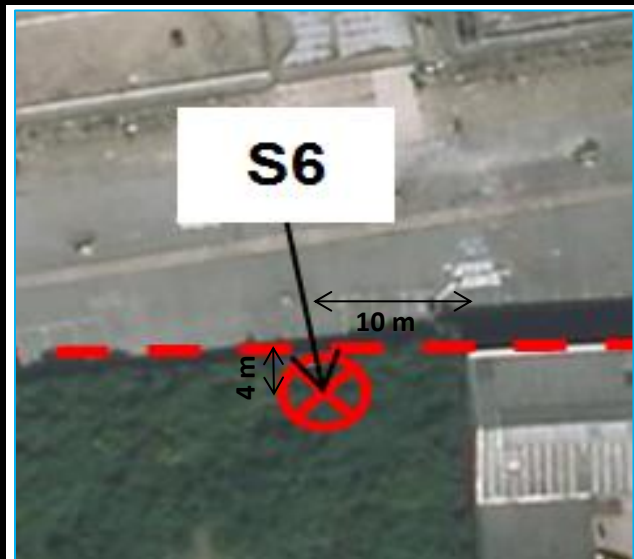
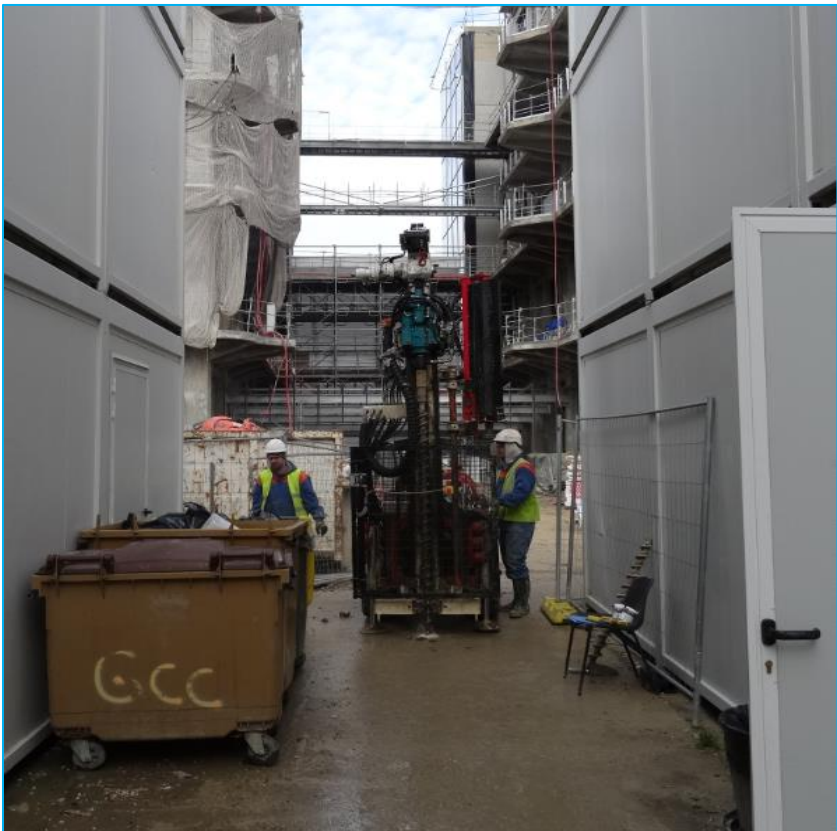
N° Sondage : S6
Date de prélèvement : 25/11/2015
Heure de prélèvement : 13h00
Condition météorologique : pluvieuse
Equipement utilisé : tarière mécanique Ø 62 mm
Mode de rebouchage : remplissage manuel
Incidents relevés : RAS

0,1					
0,2	Remblai limo-sableux gris-brun avec quelques graviers	S6E1

0,3					
0,4					
0,5					
0,6					
0,7					
0,8					
0,9					
1,0					
1,1					
1,2					
1,3					
1,4					
1,5					
1,6					
1,7					
1,8					
1,9	Limon argileux brun clair	S6E2			
2,0					
2,1					
2,2					
2,3					
2,4					
2,5					
2,6					
2,7					
2,8					
2,9					
3,0

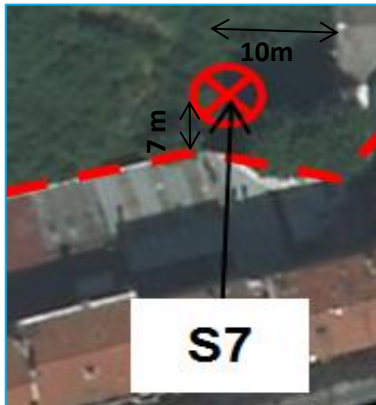
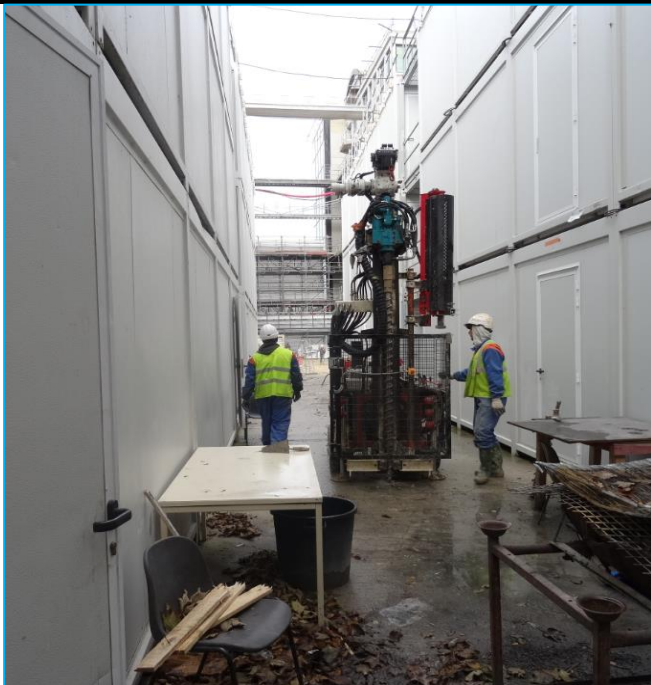
N° Sondage : S7						
Date de prélèvement : 25/11/2015						
Heure de prélèvement : 14h00						
Condition météorologique : nuageuse						
Equipement utilisé : tarière mécanique Ø 62 mm						
Mode de rebouchage : remplissage manuel						
Incidents relevés : RAS						
<div><div>

0,1						
0,2						
0,3	Remblai sableux noirâtre avec graviers	S7E1				
0,4						
0,5						
0,6	Argile brun-gris					
0,7						
0,8						
0,9	Sable beige					
1,0						
1,1						
1,2						
1,3						
1,4						
1,5						
1,6						
1,7						
1,8						
1,9						
2,0						
2,1						
2,2						
2,3						
2,4						
2,5						
2,6						
2,7		S7E2				
2,8						
2,9						
3,0						
3,1						
3,2						
3,3						
3,4						
3,5						
3,6						
3,7						
3,8						
3,9						
4,0

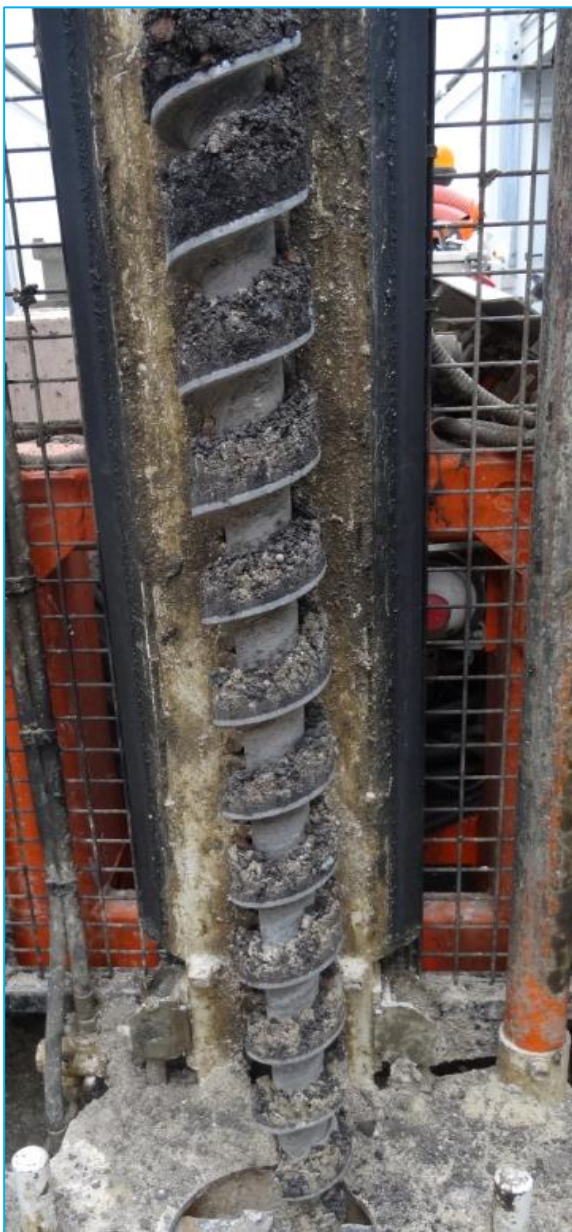
</div></div>						
Prof. (m/TN)	Lithologie	Code échantillon	Observations organoleptiques	Photographie échantillon		
0,0	Dalle en béton

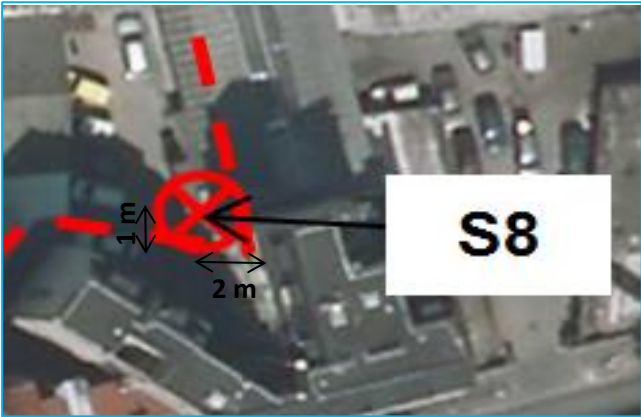
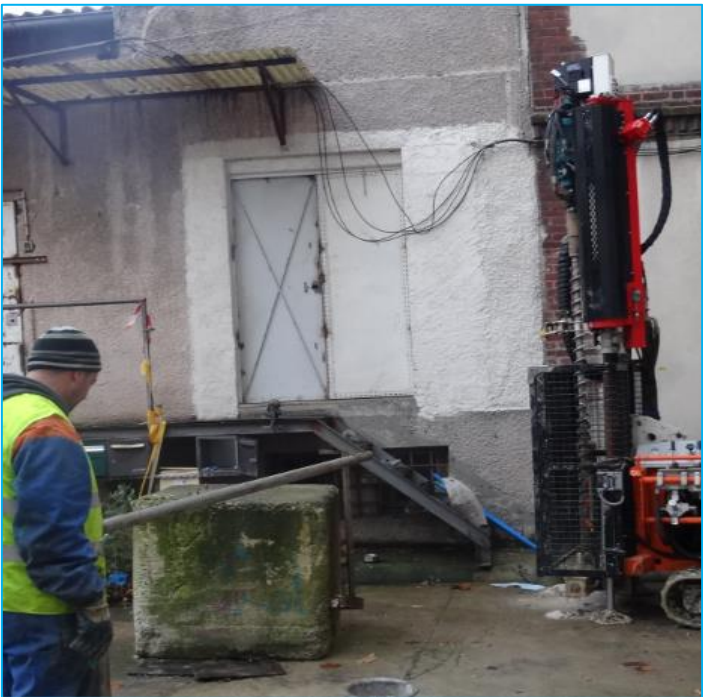
N° Sondage : S8
Date de prélèvement : 25/11/2015
Heure de prélèvement : 15h15
Condition météorologique : pluvieuse
Equipement utilisé : tarière mécanique Ø 62 mm
Mode de rebouchage : remplissage manuel
Incidents relevés : RAS

0,1						
0,2						
0,3						
0,4	Remblai sablo-limoneux gris-brun avec quelques graviers	S8E1

0,5						
0,6						
0,7						
0,8	Argiles vert-beigâtre					
0,9						
1,0						
1,1						
1,2						
1,3						
1,4						
1,5						
1,6						
1,7				Argile sableuse beigeâtre	S8E2	
1,8						
1,9						
2,0						
2,1						
2,2						
2,3						
2,4						
2,5						
2,6						
2,7						
2,8						
2,9						
3,0

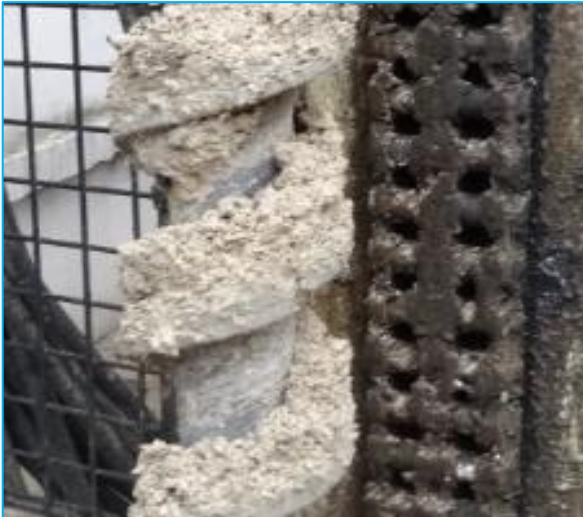
Prof. (m/TN)	Lithologie	Code échantillon	Observations organoleptiques	Photographie échantillon		
0,0	Dalle en béton

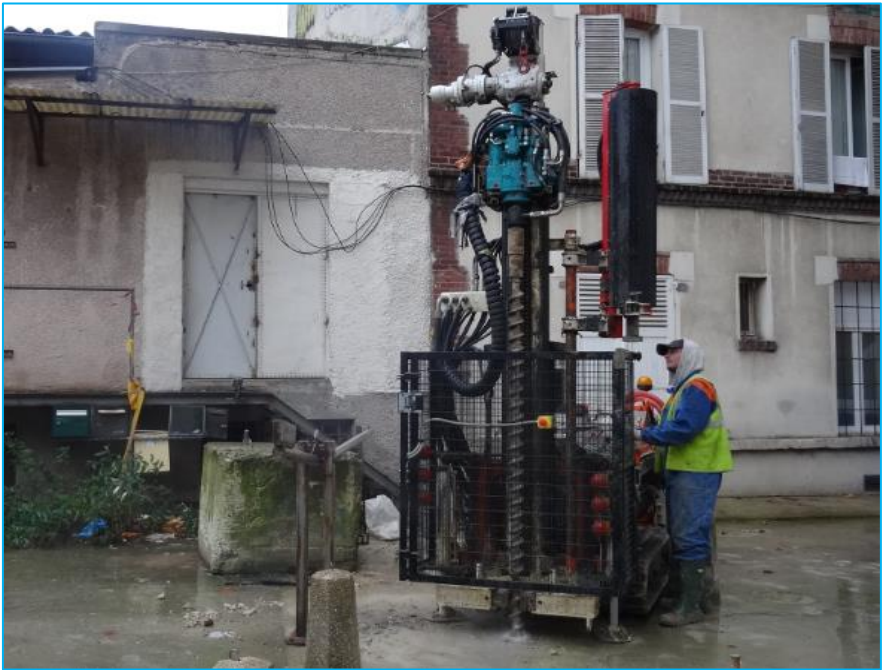
N° Sondage : S9
Date de prélèvement : 25/11/2015
Heure de prélèvement : 16h00
Condition météorologique : pluvieuse
Équipement utilisé : tarière mécanique Ø 62 mm (carottier battu dernier mètre)
Mode de rebouchage : remplissage manuel
Incidents relevés : RAS

0,1				
0,2				
0,3				
0,4	Remblai sablo-limoneux gris clair	S9E1		
0,5				
0,6				
0,7				
0,8	Argile limoneuse vert-beigâtre			
0,9				
1,0				
1,1				
1,2				
1,3				
1,4				
1,5				
1,6				
1,7				
1,8	Argile sableuse beigâtre avec graviers (vers le bas)			
1,9				
2,0				
2,1				
2,2				
2,3				
2,4				
2,5				
2,6				
2,7				
2,8	S9E2			
2,9				
3,0				
3,1				
3,2	Argile sableuse beigâtre avec graviers (vers le bas)			
3,3				
3,4				
3,5				
3,6				
3,7				
3,8				
3,9				
4,0				
4,1				Marne sableuse beigâtre
4,2				
4,3				
4,4				
4,5				
4,6				
4,7				
4,8				
4,9				
5,0

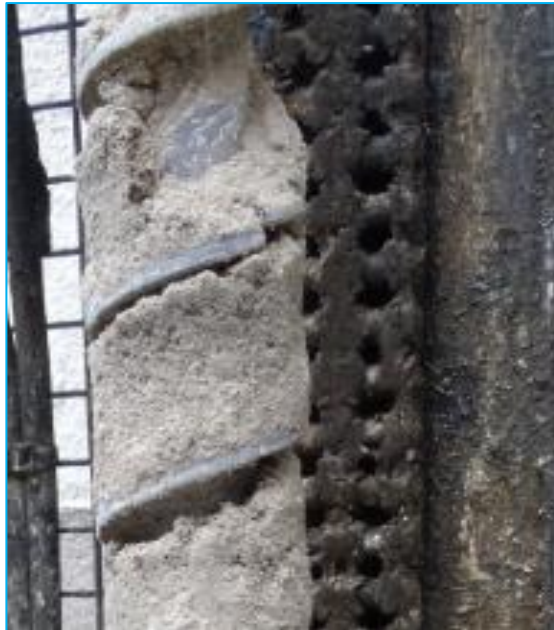
Prof. (m/TN)	Lithologie	Code échantillon	Observations organoleptiques	Photographie échantillon
0,0	Dalle en béton

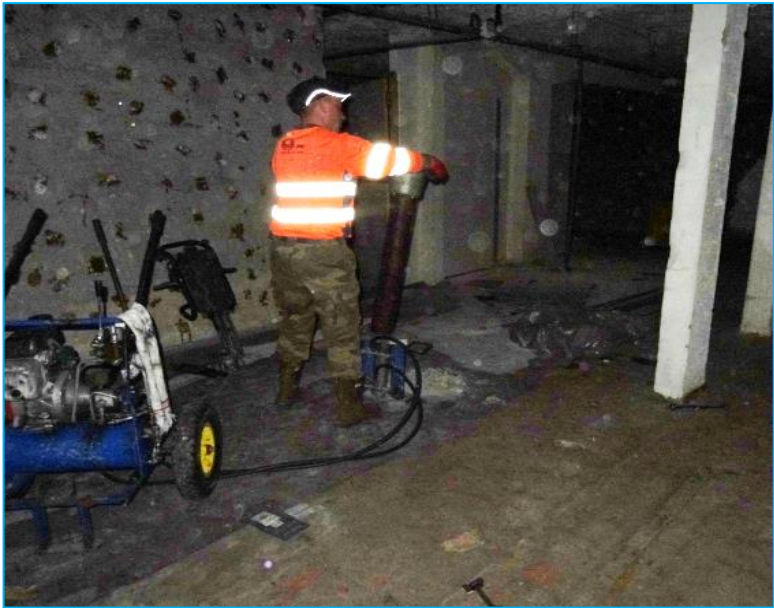
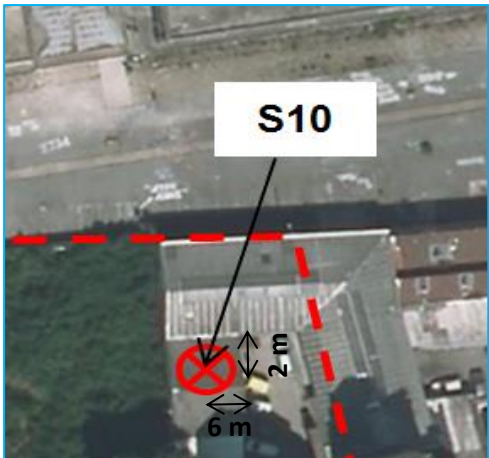
N° Sondage : S10

Date de prélèvement : 04/12/2015				
Heure de prélèvement : 09h00				
Condition météorologique : pluvieuse				
Equipement utilisé : carottier portatif Ø 75 mm				
Mode de rebouchage : remplissage manuel				
Incidents relevés : refus à 60 cm

0,1				
0,2	Remblai sablo-argileux	S10E1		
0,3				
0,4				
0,5				
0,6	Refus			
0,7				
0,8				
0,9				
1,0				
1,1				
1,2				
1,3				
1,4				
1,5

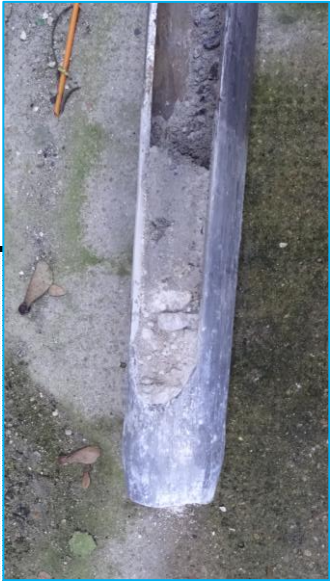
Prof. (m/TN)	Lithologie	Code échantillon	Observations organoleptiques	Photographie échantillon
0,0	Dalle en béton

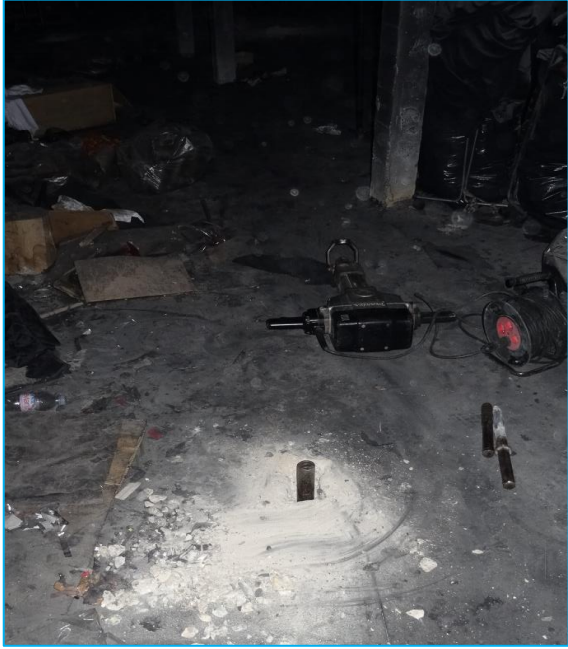
N° Sondage : S11

Date de prélèvement : 04/12/2015				
Heure de prélèvement : 10h00				
Condition météorologique : pluvieuse				
Equipement utilisé : carottier portatif Ø 75 mm				
Mode de rebouchage : remplissage manuel				
Incidents relevés : refus à 130 cm

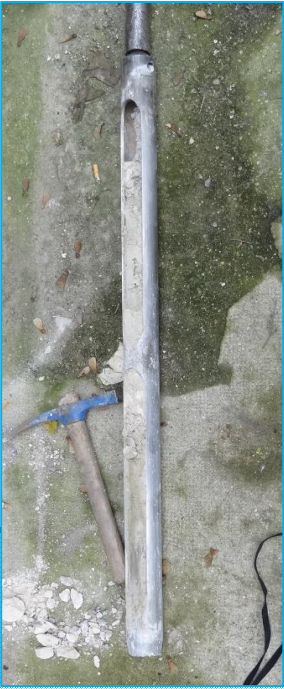
Prof. (m/TN)	Lithologie	Code échantillon	Observations organoleptiques	Photographie échantillon
0,0	Dalle en béton

0,1				
0,2				
0,3	Remblai sablo-argileux	S11E1		
0,4				
0,5				
0,6				
0,7	Argile sableuse beigeâtre et marne argileuse (vers le bas)			
0,8				
0,9				
1,0				
1,1				
1,2				
1,3				
1,4	Refus			
1,5
