NOTE D'INFORMATION GENERALE SUR LES RISQUES LIES A LA PRESENCE DE REVETEMENTS CONTENANT DU PLOMB

**Cité scolaire Albert Camus
131, rue Pierre Joigneaux
92 BOIS COLOMBES**

CARTOGRAPHIE DE LA PRESENCE DE REVETEMENT CONTENANT DU PLOMB

Etat des risques d'accessibilité au plomb
avant travaux : Cartographie de la présence
de revêtement contenant du plomb

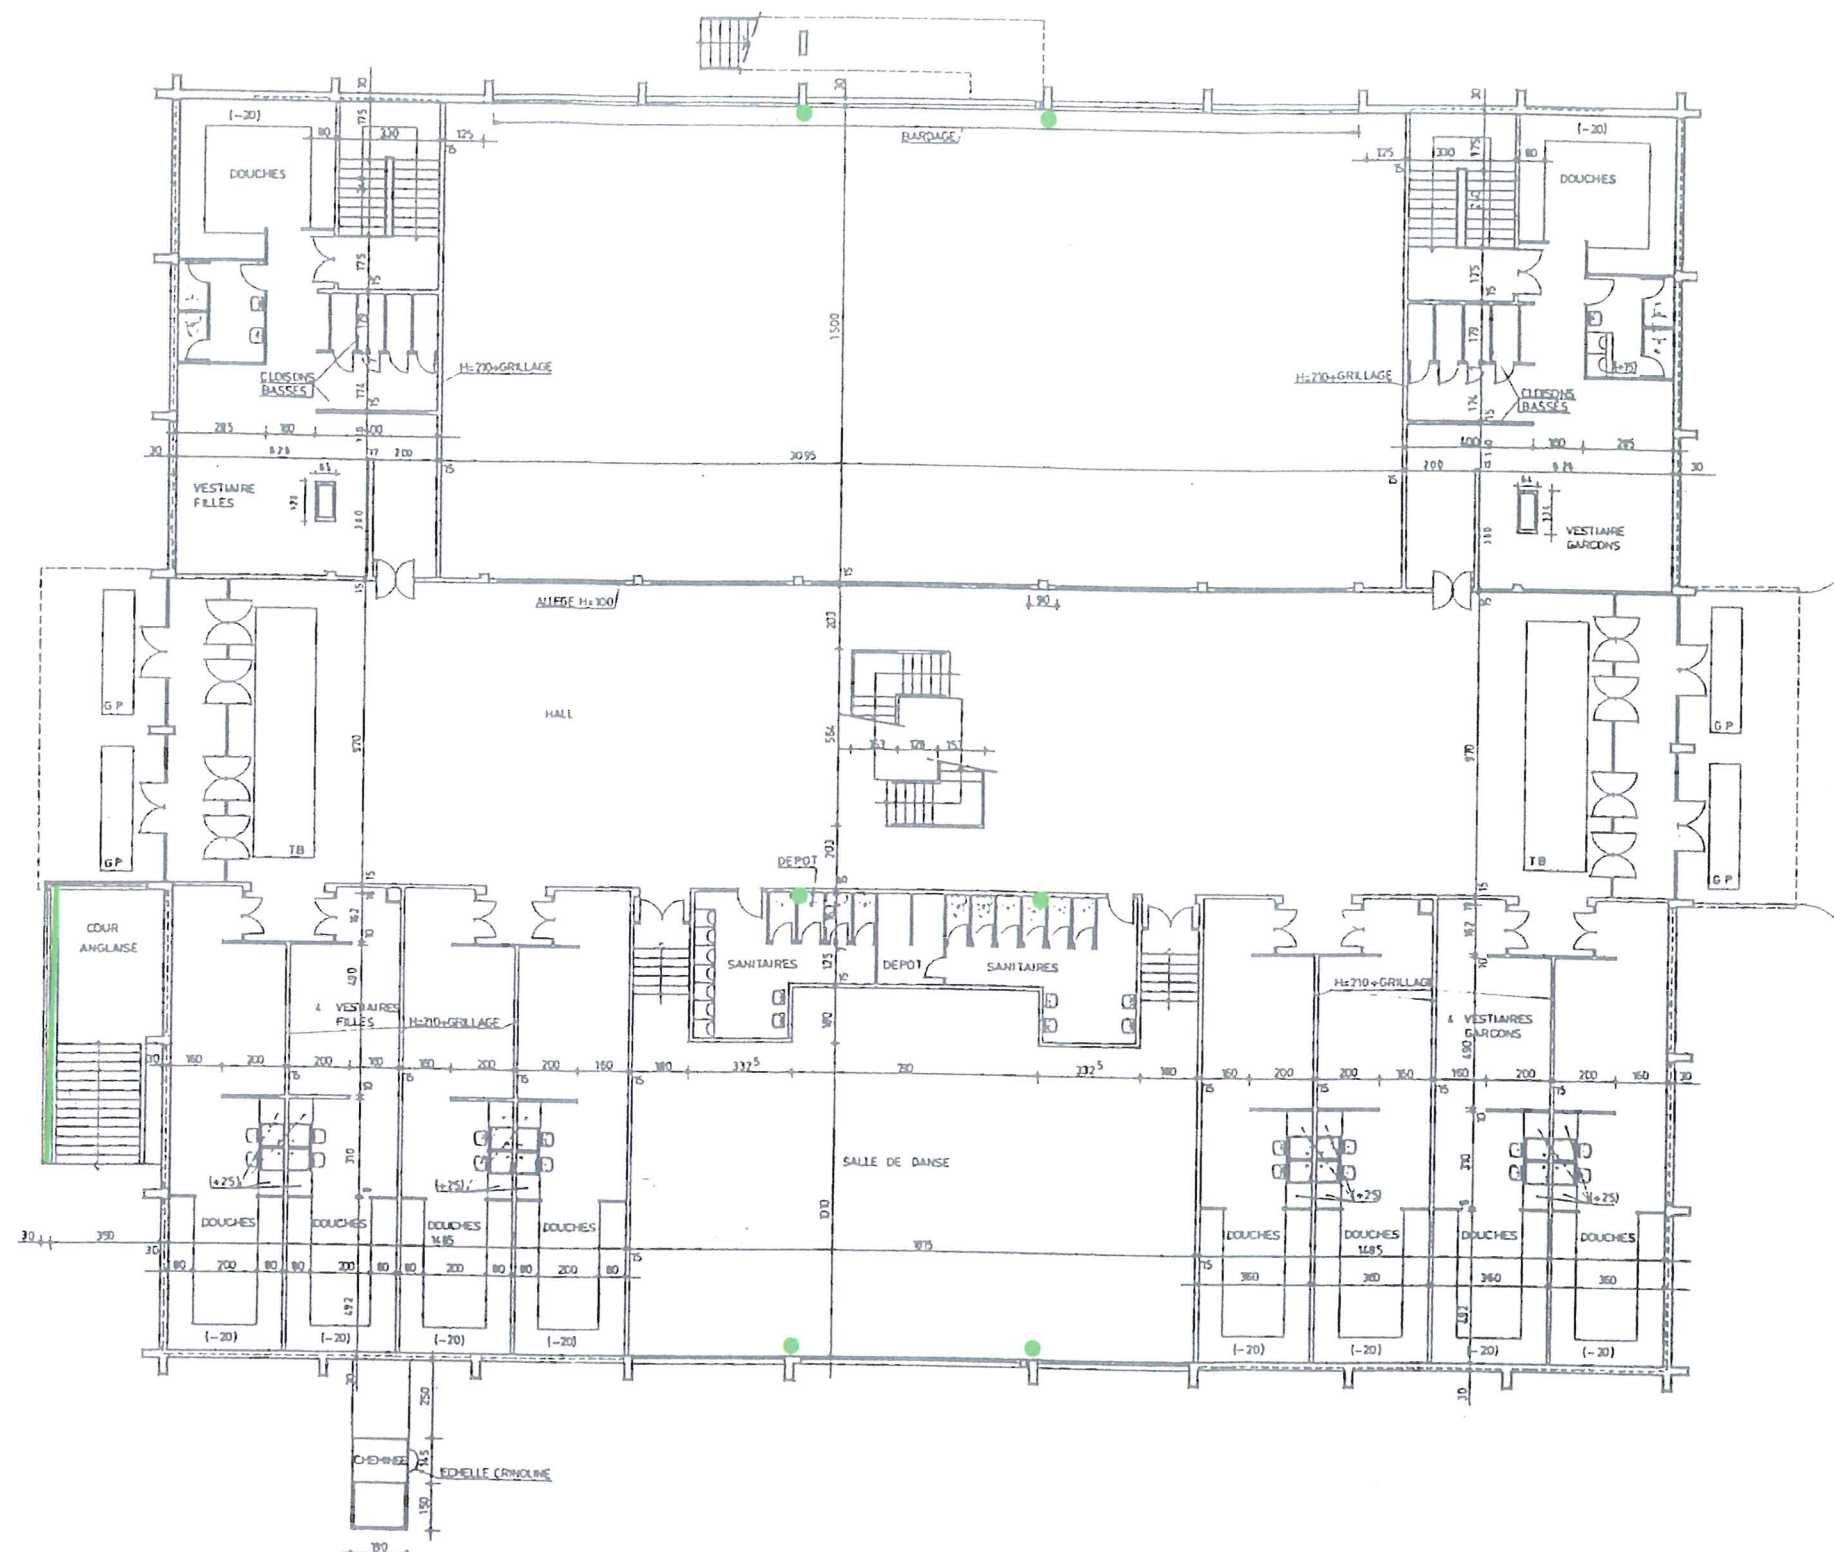
CLIENT	CONSEIL GENERAL DES HAUTS DE SEINE	N° AFFAIRE	003622 1471991/001/001 - A
ADRESSE	Cité scolaire Albert CAMUS - 131, rue Pierre JOIGNEAUX 92770 BOIS COLOMBES		
REALISE PAR	Mélanie DUSSAUX	VERIFIE PAR	Sylvie POUPART
REALISE LE	08/09/05	REVISION N°	00
NIVEAU	SOUS SOL GYMNASE	PLAN	10/13

Localisation	Pièce	Élément Unitaire	Support	Etat de dégradation	Etendu de la dégradation	Concentratio n	Résultat
GYMNASE							
REZ DE CHAUSSEE	ESCALIER ACCES CHAUFFE RIE	GARDE CORPS	METAL	ECAILLE	FORT	3.72+/- 1.05	POSITIF
REZ DE CHAUSSEE	SALLE DE DANSE	TUYAUX	AUTRES	ECAILLE	FAIBLE	10.85+/- 3.82	POSITIF
REZ DE CHAUSSEE	SALLE DE DANSE	TUYAUX	AUTRES	ECAILLE	FAIBLE	5.10+/- 1.59	POSITIF
REZ DE CHAUSSEE	WC	DESCENTE EAU PLUVIALE	AUTRES	ECAILLE	FAIBLE	3.58+/- 1.43	POSITIF
REZ DE CHAUSSEE	WC	DESCENTE EAU PLUVIALE	AUTRES	ECAILLE	FAIBLE	2.97+/- 0.96	POSITIF
ETAGE	SALLE DES PROFES SEURS	DESCENTE EAU PLUVIALE	AUTRES	ECAILLE	FAIBLE	6.84+/- 2.88	POSITIF
ETAGE	SALLE DES PROFES SEURS	DESCENTE EAU PLUVIALE	AUTRES	ECAILLE	FAIBLE	6.43+/- 2.39	POSITIF
ETAGE	RESERVE MATERIEL	DESCENTE EAU PLUVIALE	AUTRES	ECAILLE	FAIBLE	3.00+/- 0.95	POSITIF
ETAGE	COULOIR	DESCENTE EAU PLUVIALE	AUTRES	ECAILLE	FAIBLE	5.10+/- 1.83	POSITIF
SOUS-SOL	CHAUFFE RIE	GRILLE	METAL	ECAILLE	FAIBLE	5.10+/- 1.81	POSITIF
