**AUDIT TECHNIQUE DES BATIMENTS (COLLEGE ET
LYCEE) DE LA CITEE SCOLAIRE ALBERT CAMUS A BOIS
COLOMBES (92 270)**

Conseil Général des Hauts de Seine
Direction des bâtiments scolaires
2-16 Boulevard Soufflot
92 015 NANTERRE CEDEX

GAY PUIG
129 bis, rue Victor Recourat
94 178 LE PERREUX SUR MARNE

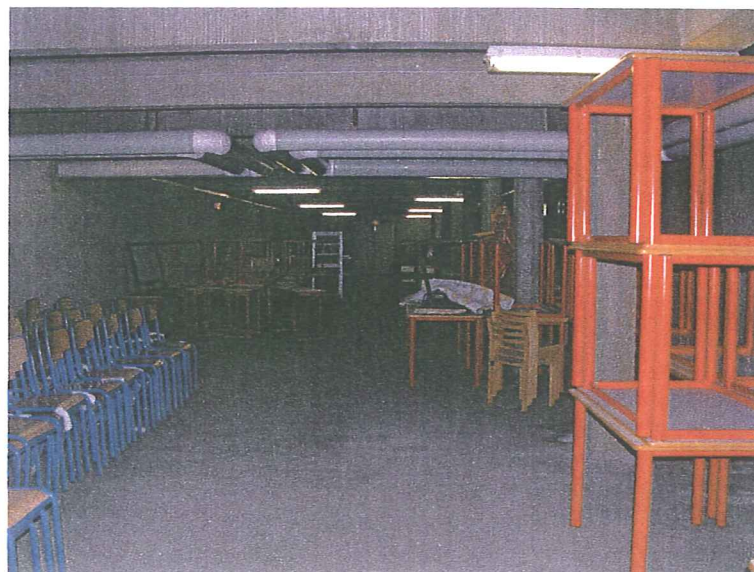
De même, après un entretien avec Madame Le Provisoire et Monsieur l'Intendant, ils nous ont confirmé l'insuffisance de salle pour le stockage du matériel. Nous avons d'ailleurs découvert que la plupart des mobiliers des classes (chaises, tables, matériel informatique) sont stockés au sous-sol du Lycée (cf. photo ci-dessous).

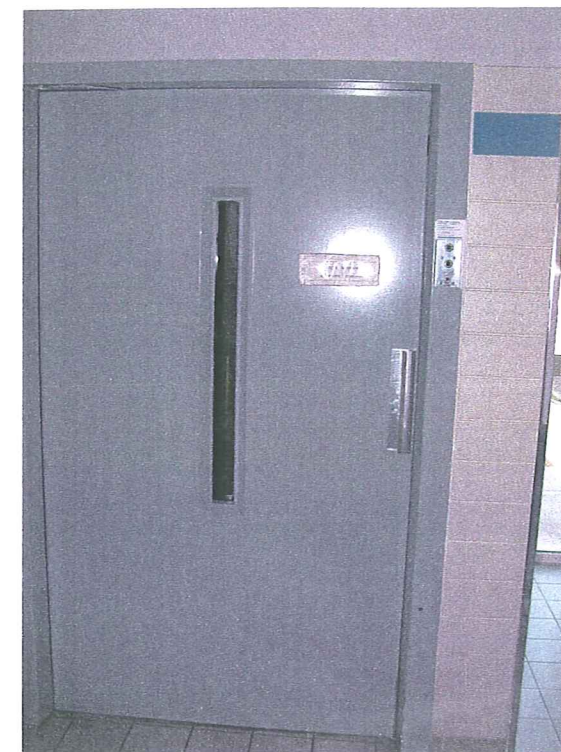
Au niveau de la restauration, entre 1 350 et 1 450 élèves restent dans l'établissement le lundi, mardi, jeudi et vendredi midi. Seulement 450 élèves déjeunent le mercredi midi. La cuisine est le seul local équipé d'un monte-charge (cf. photo ci-dessous).

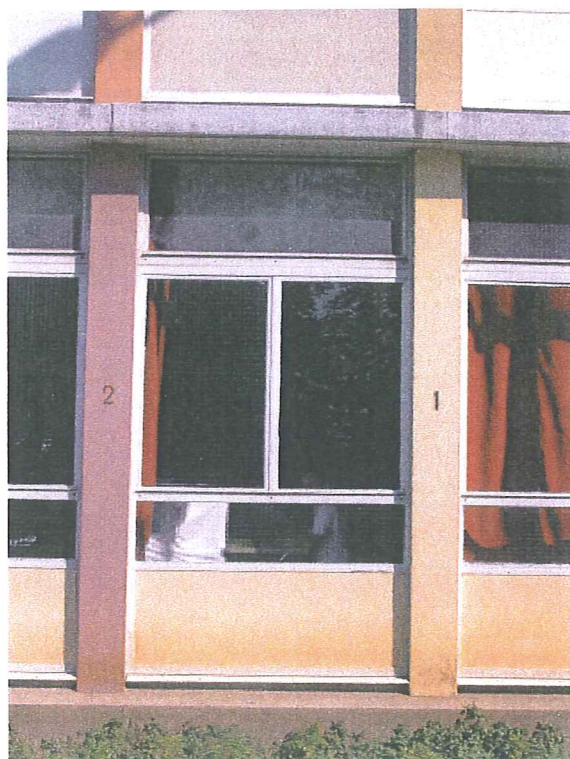
L'entraxe des poteaux de chaque trame est de 1,75 mètres (cf. photo).

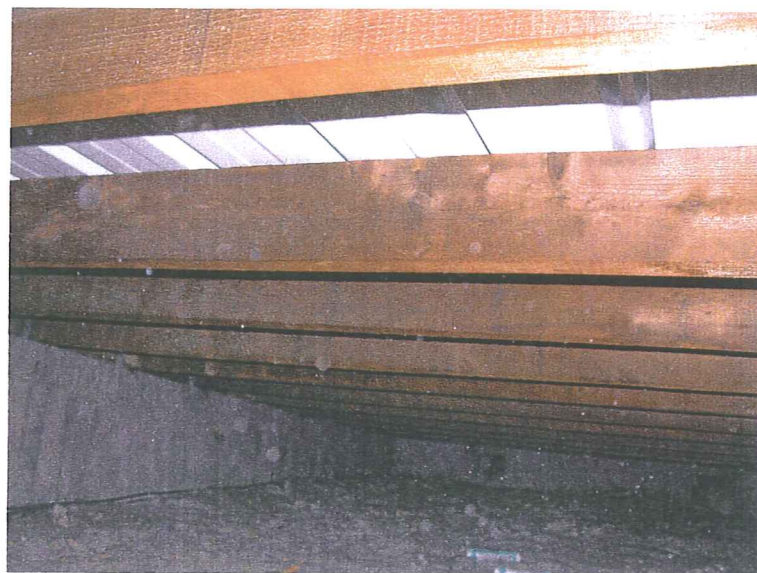
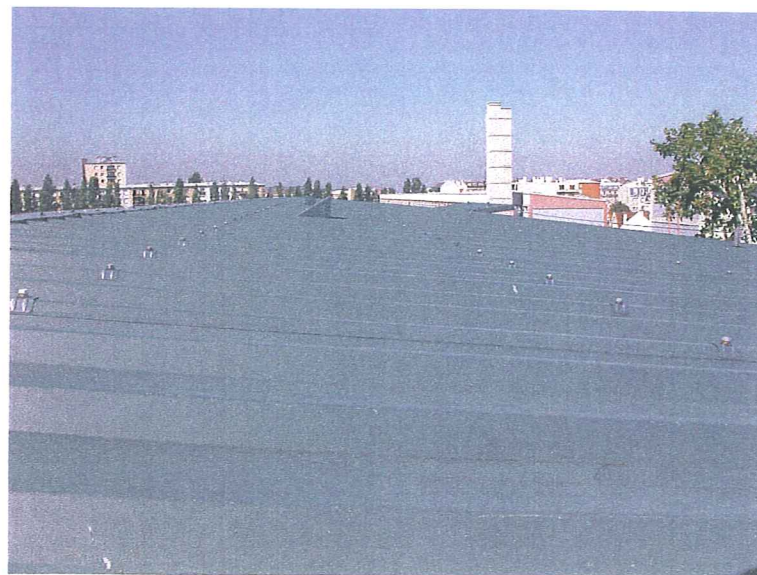
La toiture du collège est constituée de bacs secs en acier nervuré posés sur pannes bois (cf. photos ci-dessous).

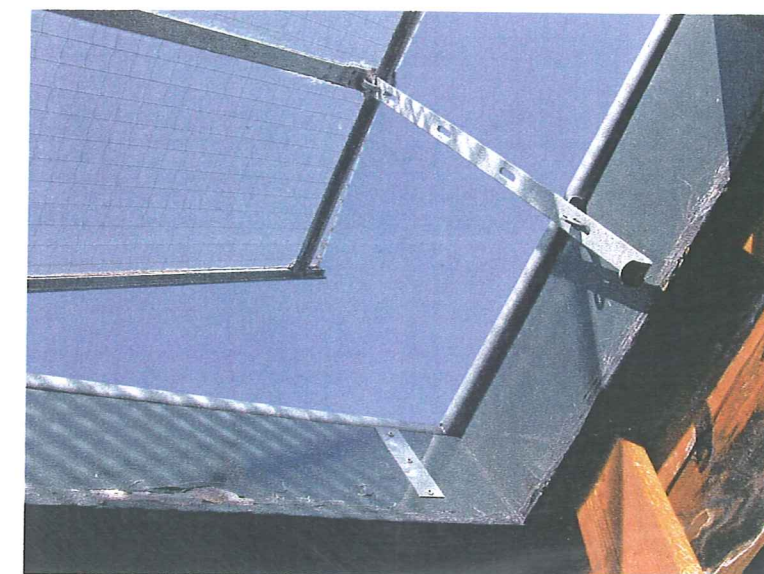
La tabatière de par sa constitution et son vitrage comporte un danger dans les combles (cf. photo ci-dessous).

La rénovation de la toiture étant relativement récente, il n'y a aucun problème à signaler, hormis l'éventuel remplacement des tabatières par des fenêtres de toit avec vitrages sécurisés.

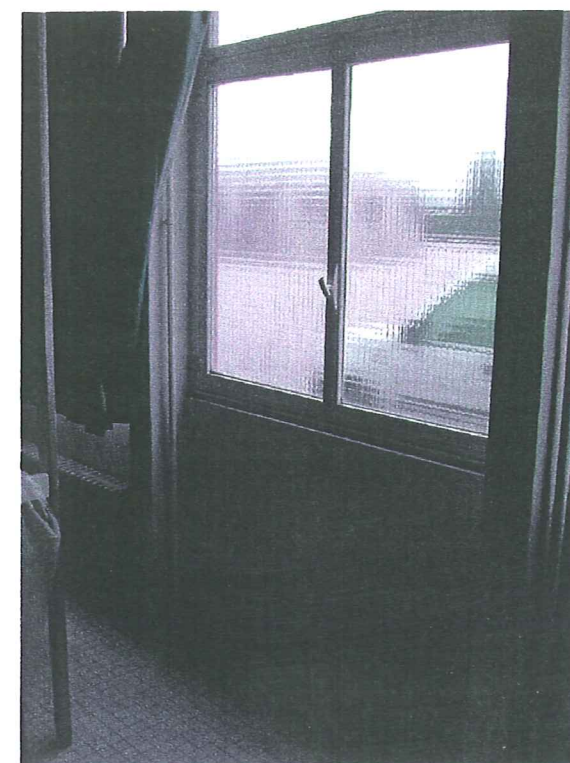
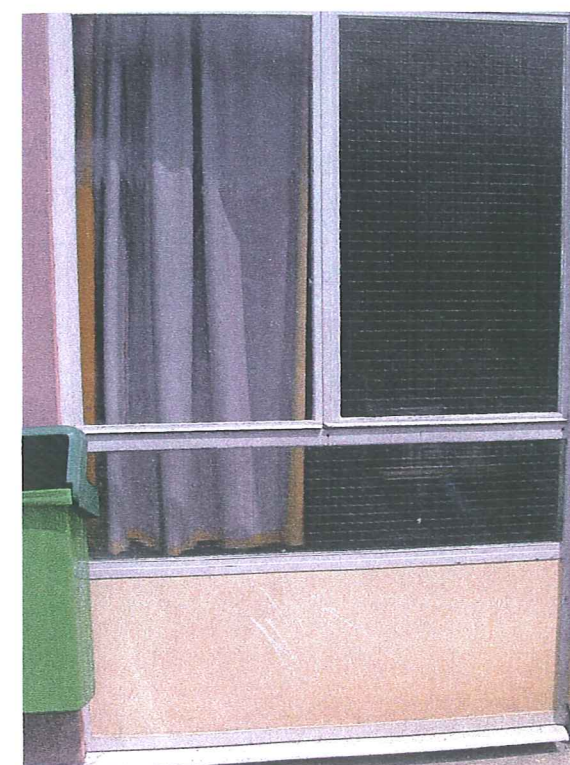
Nous avons pu constater la non homogénéité de ces vitrages (verre clair, verre imprimé, verre armé) (cf. photos ci-après).

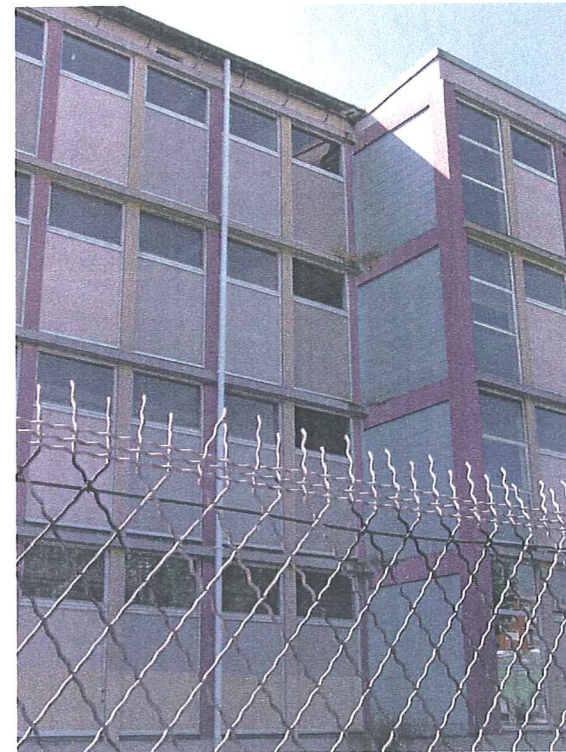
Les chéneaux et les descentes d'eaux pluviales fuient. (cf. photo)

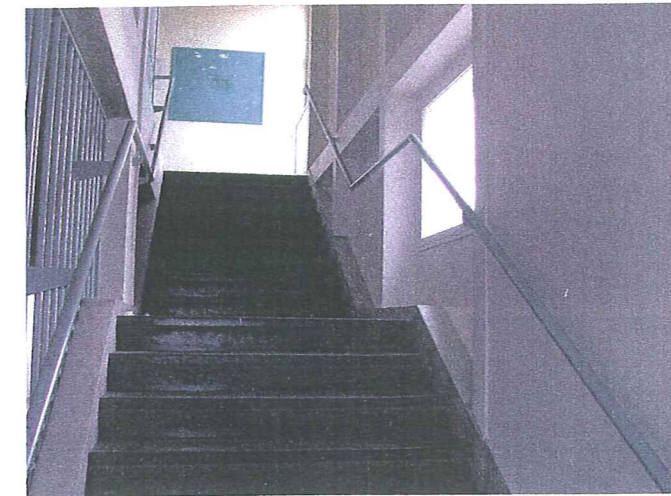
Il est noté un garde-corps manquant par étage (une seule lisse sans barreaux devant fenêtre en vitrage simple).

Etat de finition général très moyen.
Nécessité de poser un garde-corps barreaudé en protection à la chute à chaque niveau concerné.

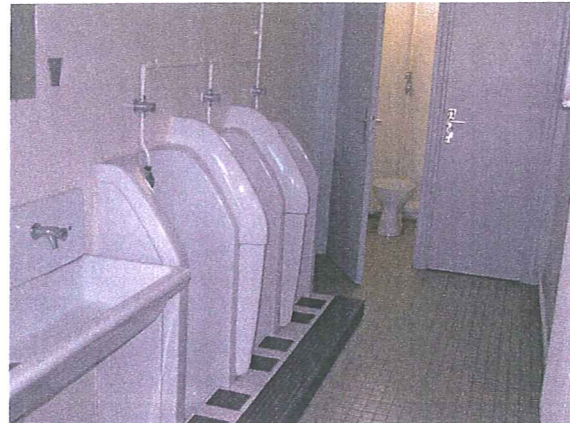
Il existe aux étages trois types de sanitaires, non distingués Filles et Garçons (cf. photos ci-dessous).

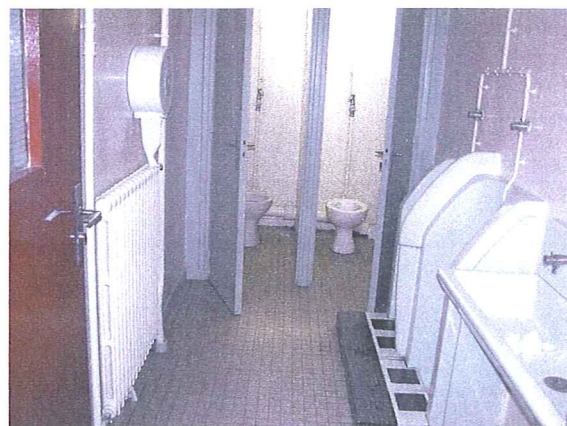
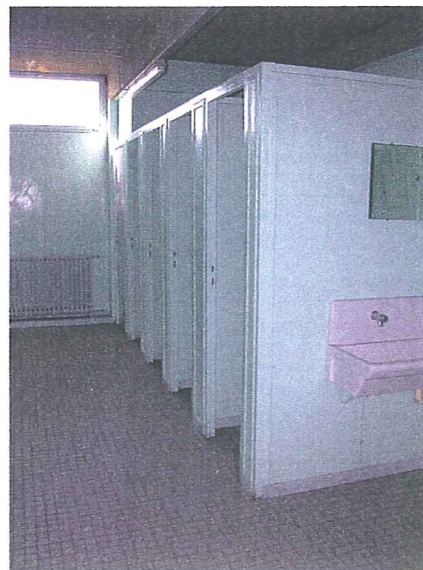
Présence d'évacuation et de chutes en plomb

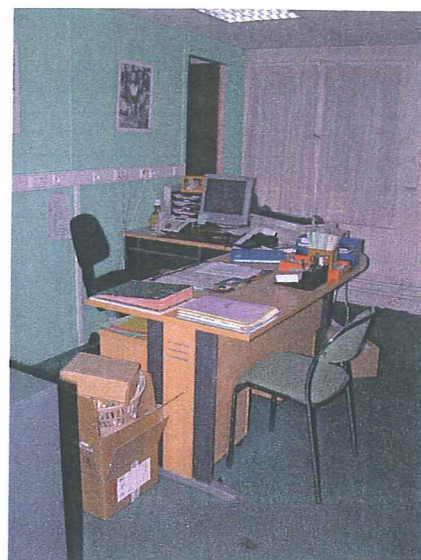
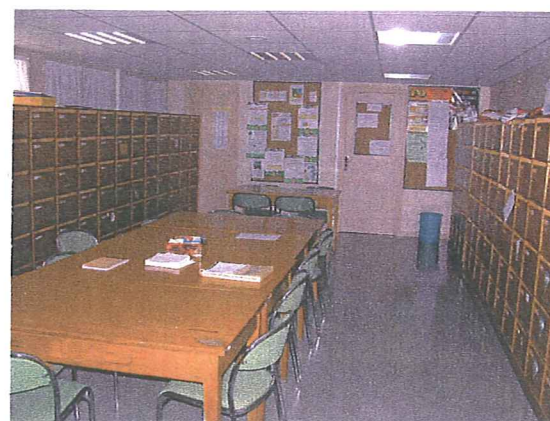
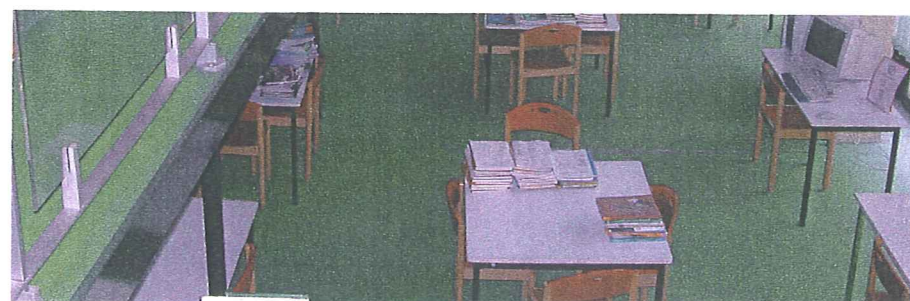
Suite à l'enlèvement d'anciens matériels, des dégradations dans le sol persistent ou sont partiellement rebouchés.

Certaines salles (bureaux, infirmerie, cuisine/restaurant, CDI) ont été refaites soit en sol PVC en lés soudés soit en moquette, ces dernières étant dans un bon état général.

L'ensemble des salles de cours, circulations, et sanitaires devra être revêtu d'un PVC grand trafic en lés soudés, ainsi que cela se fait couramment dans les collèges et lycées neufs.

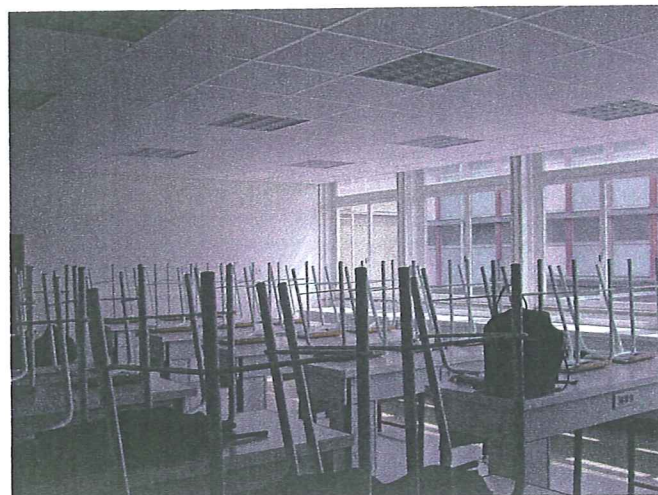
Il y a 3 niveaux d'états de finitions différents : bon, assez bon et moyen.
Etat de finition général moyen.

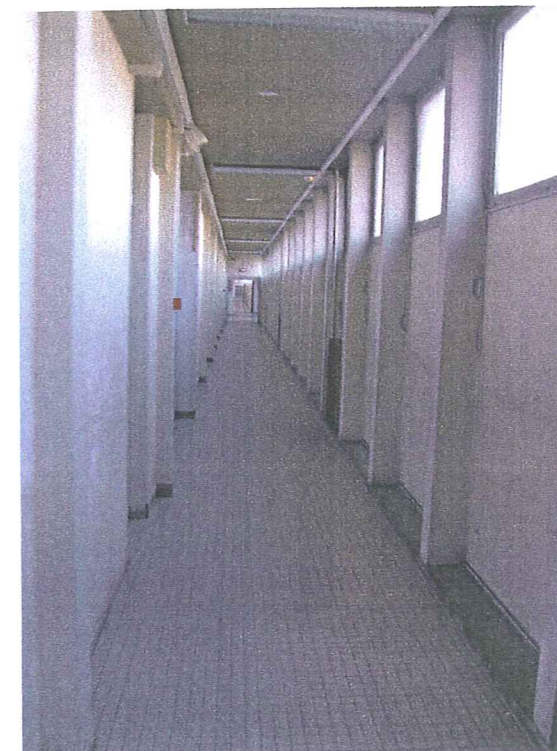
Etat de finition assez bon mais non homogène.
Joints de dilatation à reprendre.

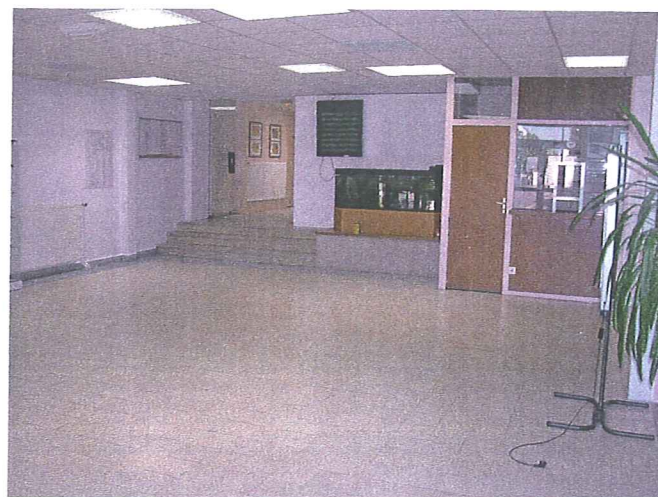
Etat de finition général moyen sauf hall principal commun au collège et au lycée, en bon état.

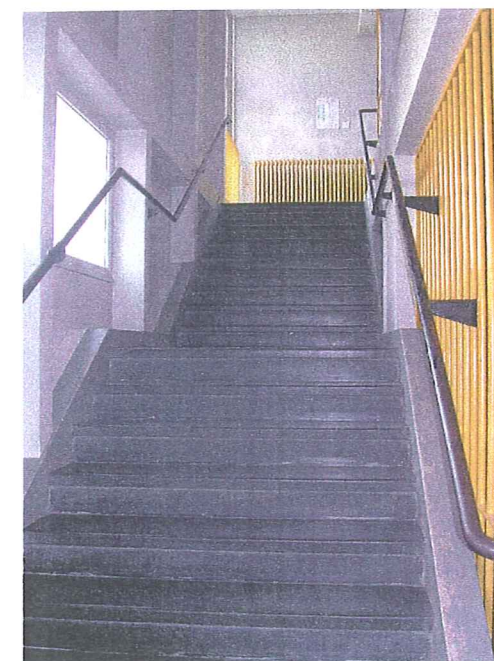
Etat de finition général très moyen et homogène.

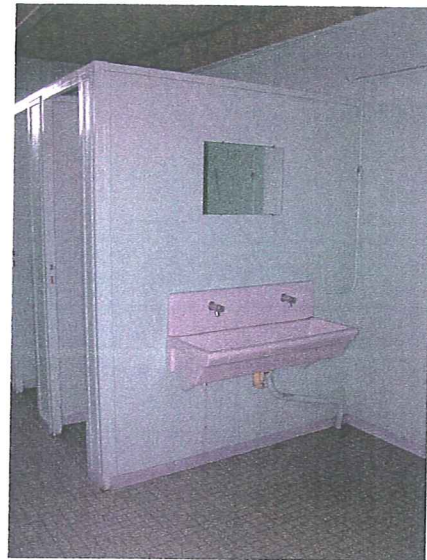
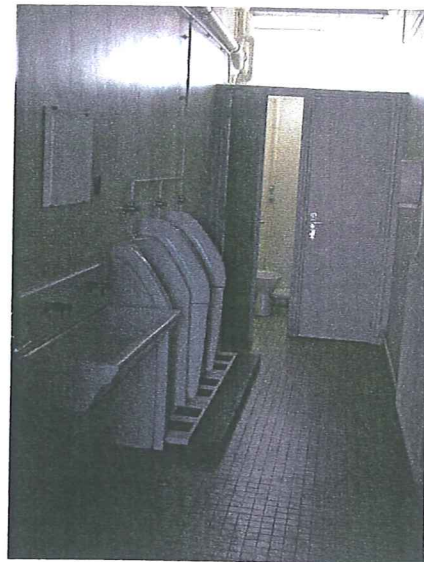
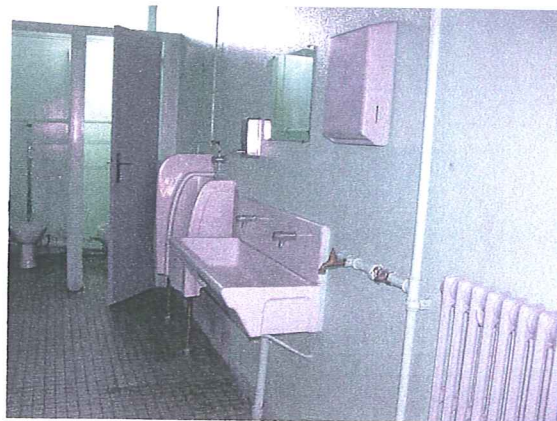
Il existe aux étages trois types de sanitaires, non distingués Filles et Garçons (cf. photos ci-dessous).

Etat de finition général très moyen.

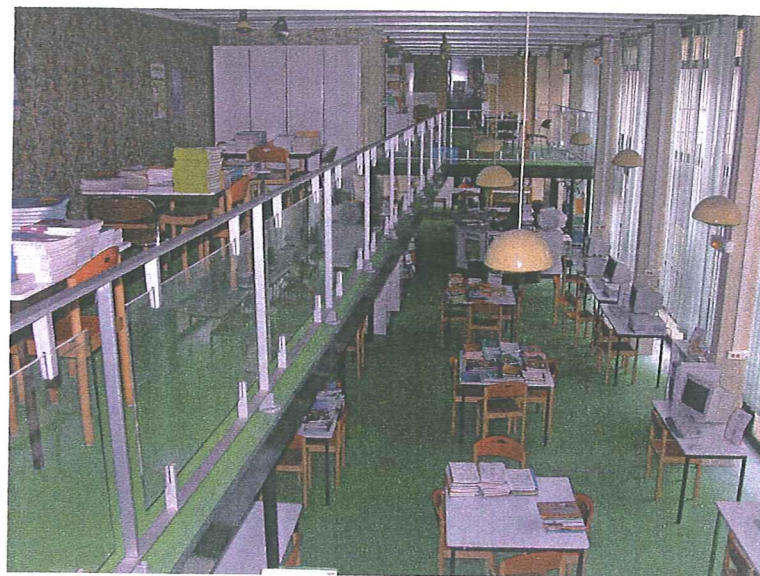
Bon état général.

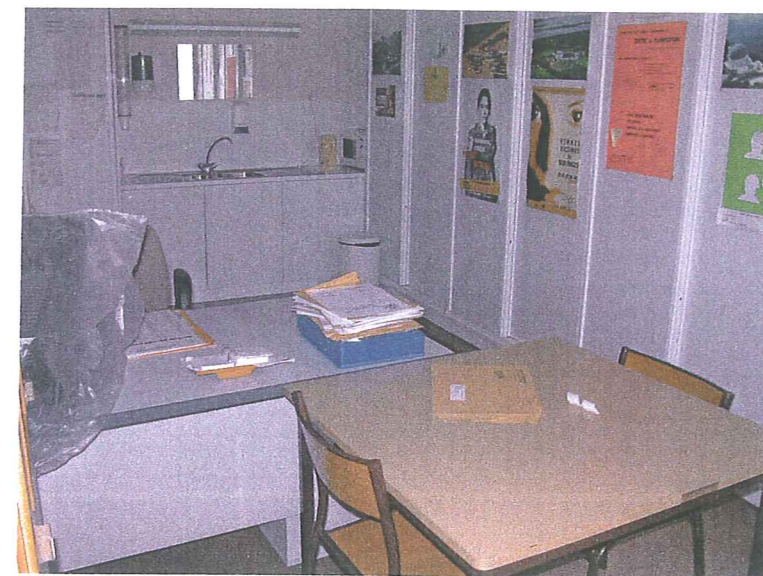
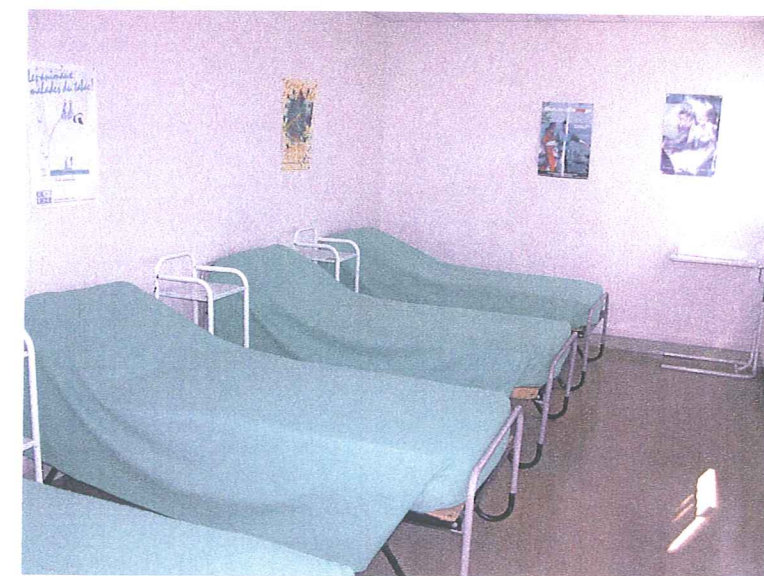
Bon état général.

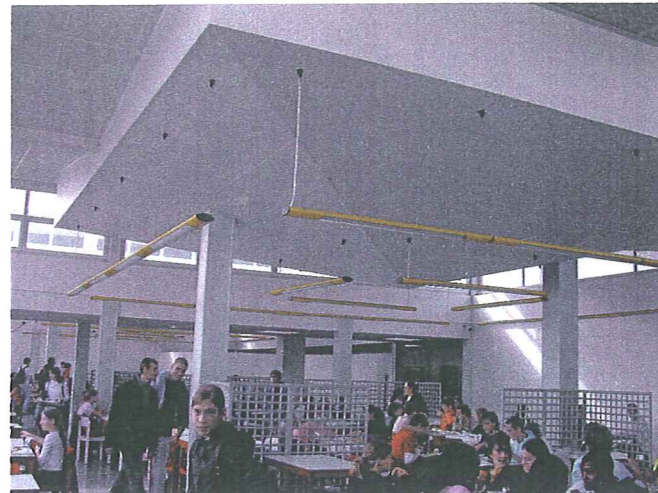
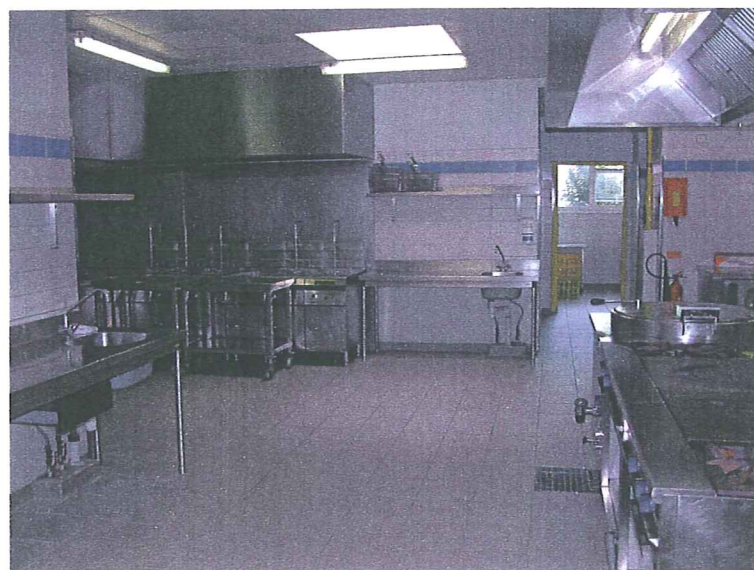
Bon état général.

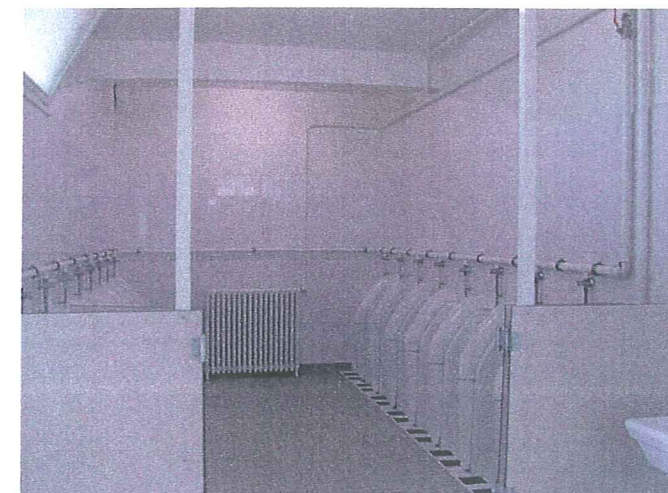
Etat général de finition assez bon.

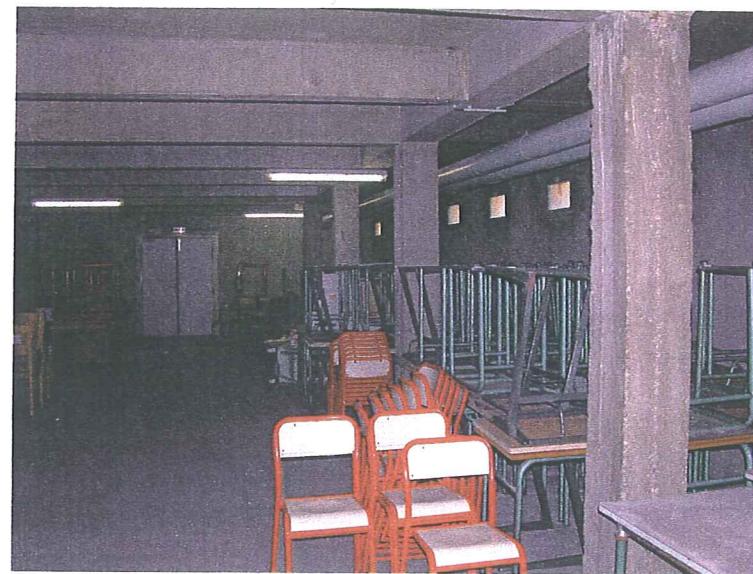
La sous face du plancher ne comporte pas de flocage anti-feu, les enrobages d'acier et épaisseur du plancher ne correspondent pas aux normes actuelles.

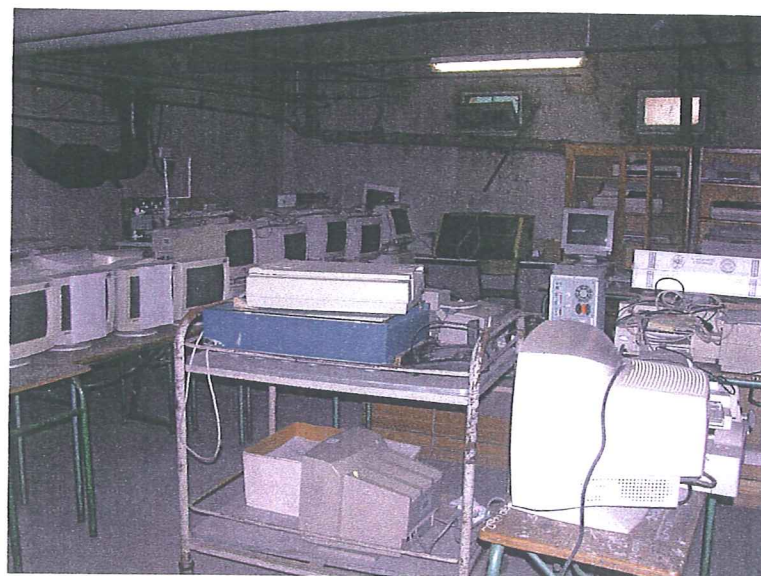
La sous face du plancher ne comporte pas de flocage anti-feu, les enrobages d'acier et épaisseur du plancher ne correspondent pas aux normes actuelles.

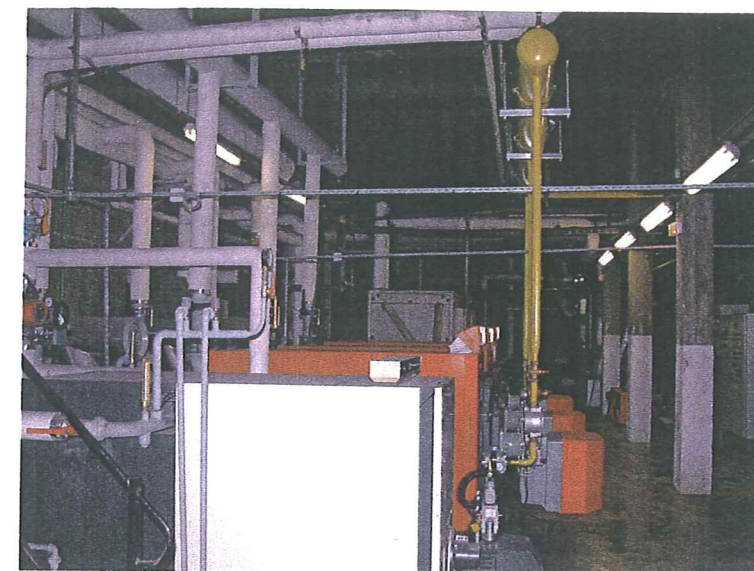
Le local de la chaufferie commune aux deux établissements, en béton brut ne présente pas de pathologie particulière, ni en structure, ni en finition.

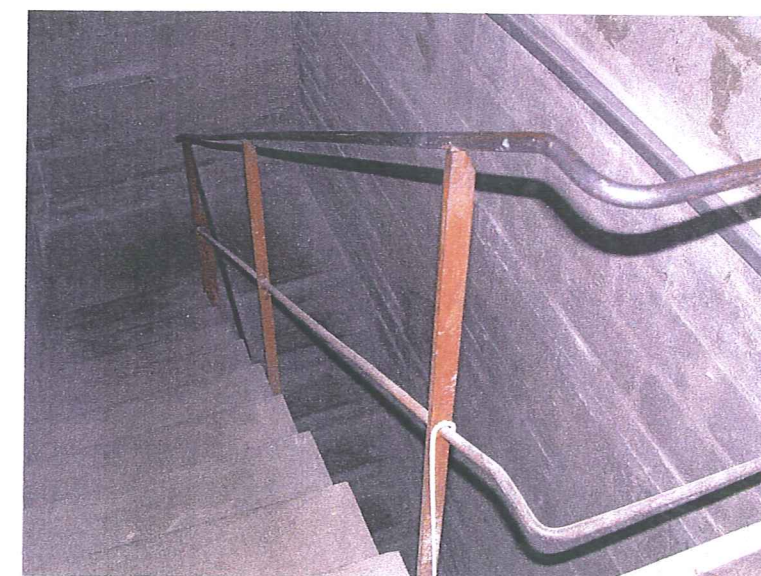
Le garde-corps de l'escalier qui descend à la chaufferie n'est pas réglementaire (cf. photo ci-dessous), en ce qui concerne la protection à la chute.

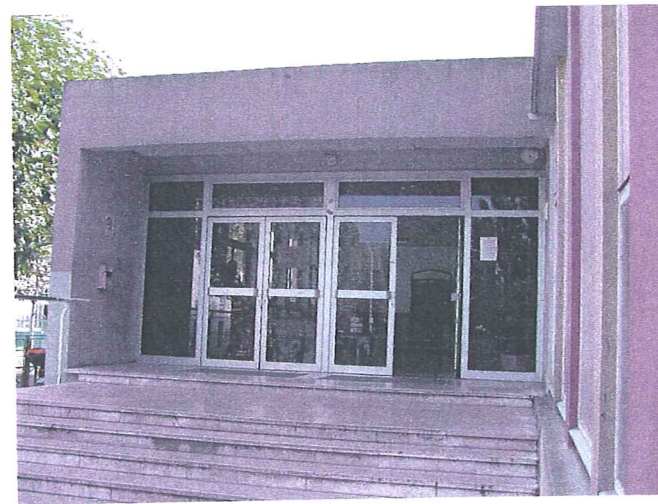
Il se pose également un problème à la sortie des cours : encombrement de l'ensemble des accès en raison du trop grand nombre d'élèves par rapport à la dimension des accès.

Problème également au niveau de la surveillance des accès de l'établissement : les personnes étrangères à la cité scolaire pouvant rentrer dans l'établissement sans difficulté, notamment au droit du hall G.

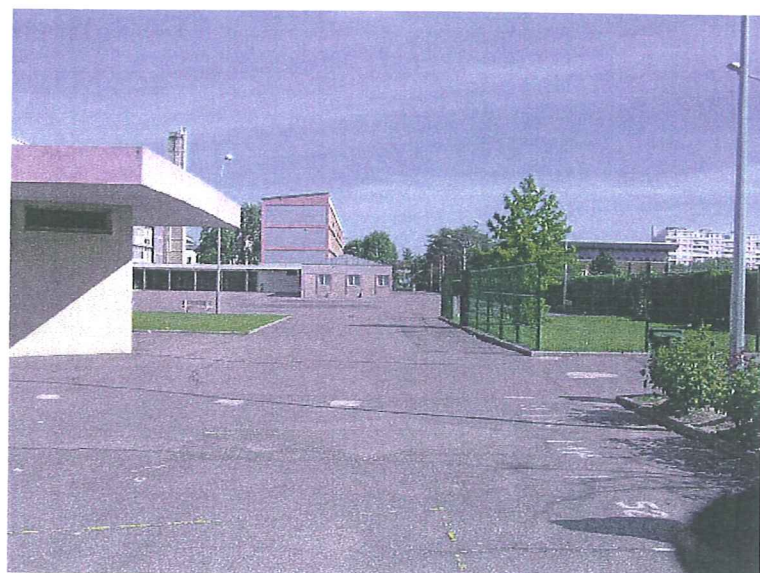
Le raccordement de la voie privée à la voie publique doit permettre l'accès des engins de secours depuis chaque sens de la circulation (rayons de braquage liés à une largeur minimale de 3 m, (cf. photo).

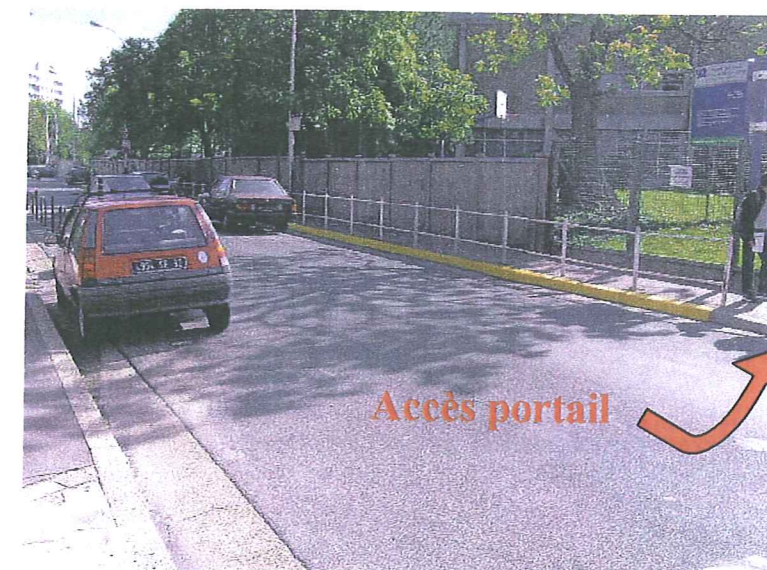
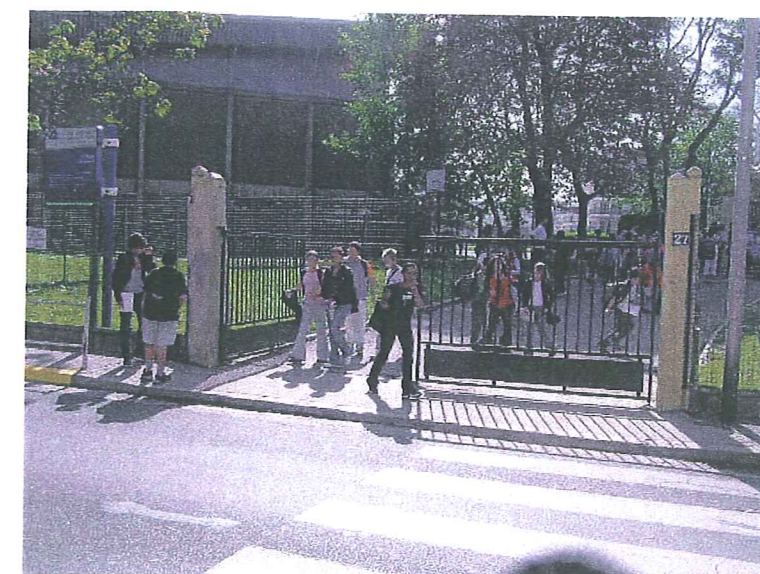
Voirie intérieure (cour)

Les façades des bâtiments sont desservies par une large cour permettant la circulation des véhicules de secours. En revanche, le portail d'accès coté rue Pasteur donne sur une rue relativement étroite compte tenu des aménagements fixes qui y sont réalisés et du stationnement sauvage (cf photos).

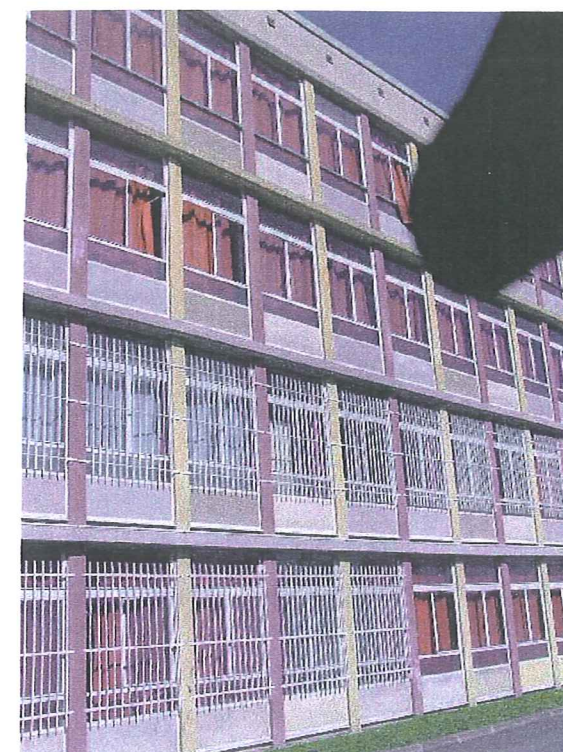
Les baies situées coté cour présentent les dimensions requises. En revanche, certaines de ces baies (locaux informatiques) sont barreaudées (cf. photo).

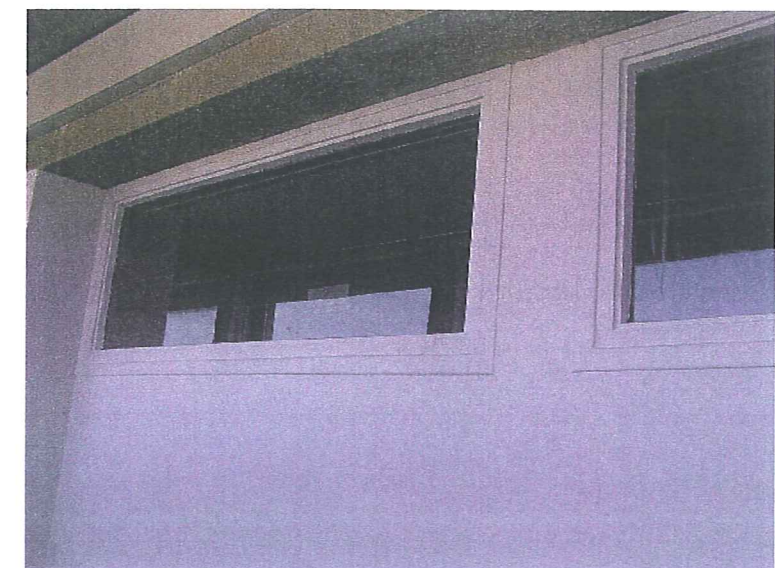
Impostes entre circulations et salles de classe

Le cloisonnement intérieur ne répond pas aux exigences précitées notamment dans les circulations desservant les salles d'enseignement. Les impostes, d'éclairage en second jour, des salles sont réalisées en verre ou en contre plaqué. Elles ne présentent pas la résistance au feu nécessaire (cf. photo).

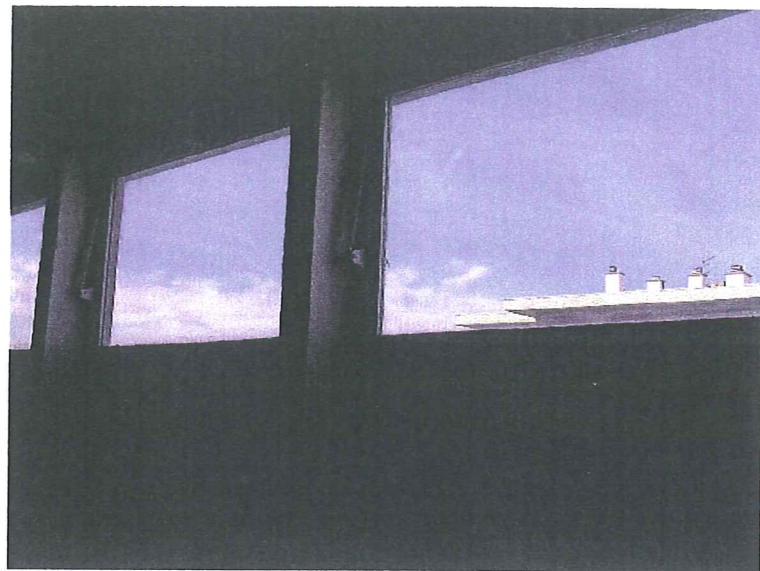
Désenfumage des escaliers

Les cages d'escalier sont désenfumées par des ouvrants situés en partie haute. Ces ouvrants ne répondent pas aux exigences réglementaires. Ils apparaissent en bon état de fonctionnement (cf. photo ci-dessous).

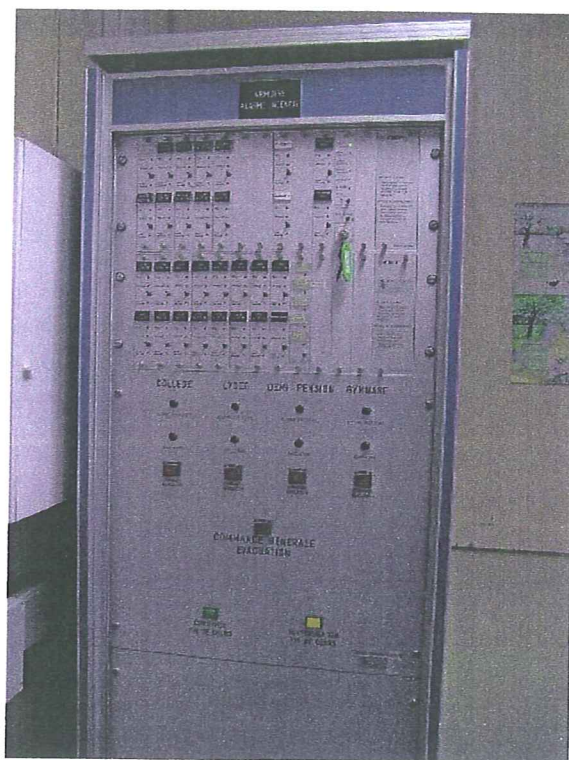
Système d'alarme

L'équipement d'alarme est obsolète. Il n'est pas estampillé. Son installation remonte avant 1993 (cf. photo ci-dessous).

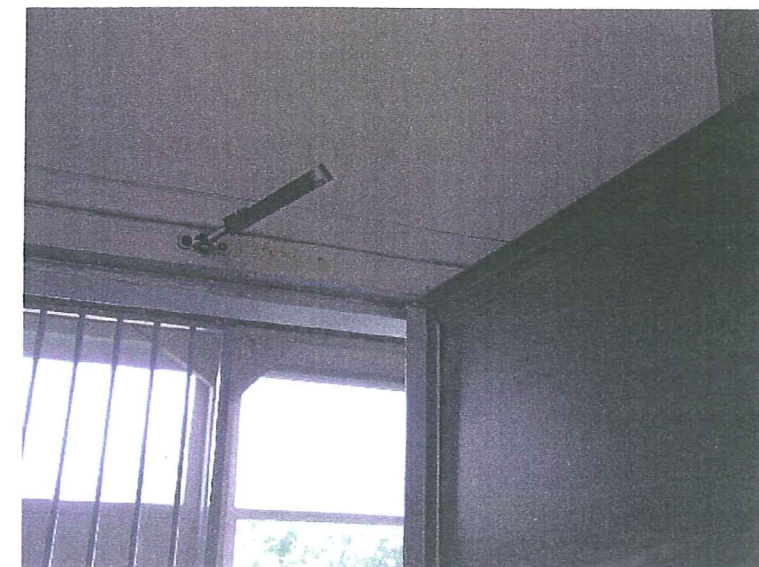
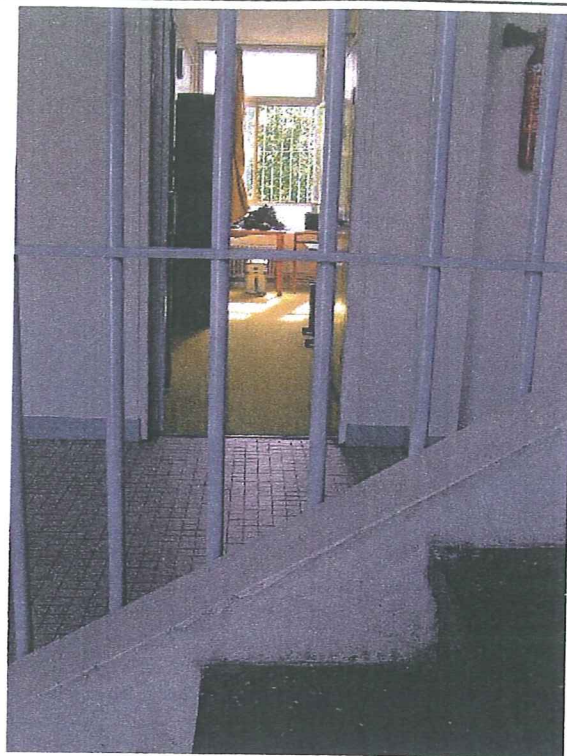
Locaux ouvrant dans les cages d'escaliers

- débrogage des ferme-portes de certains locaux donnant dans le volume d'encloisonnement des escaliers (cf. photos ci-dessous) ;

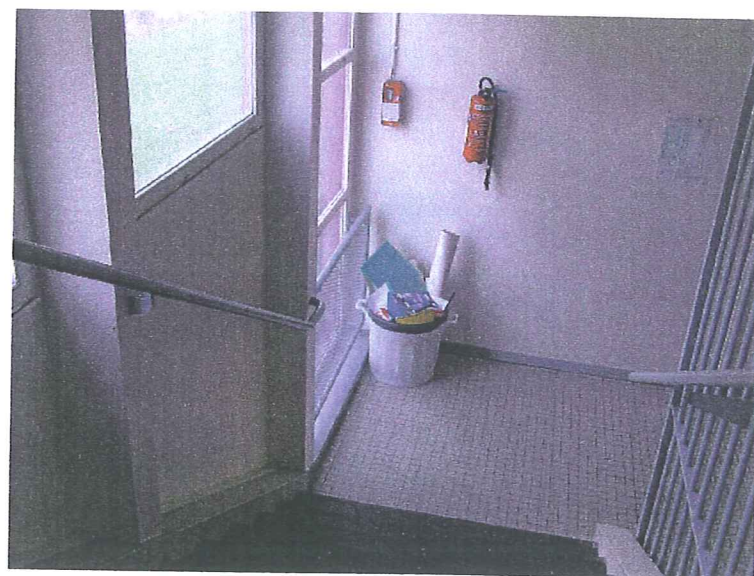
- présence de poubelles dans le volume des cages d'escalier (cf. photo ci-dessous) ;

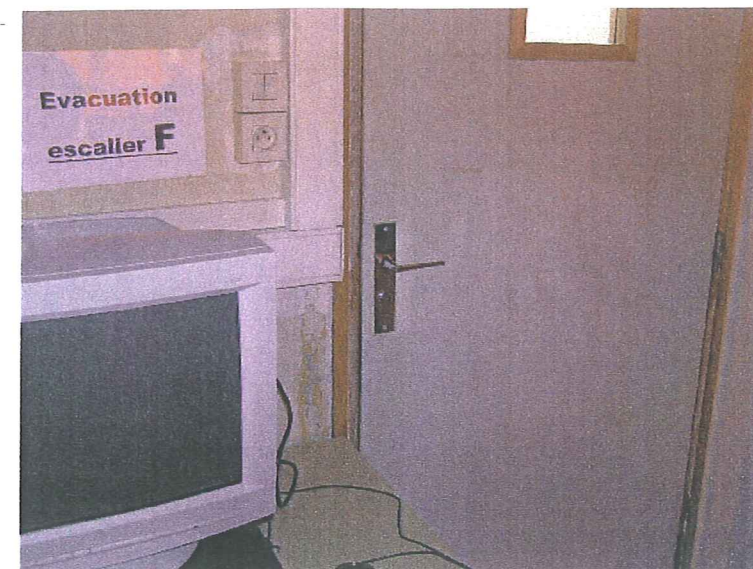
Verrouillage des 2^{ème} portes des salles de classe

- déverrouillage des deuxièmes issues des salles de classes non effectué (cf. photo ci-dessous) ;

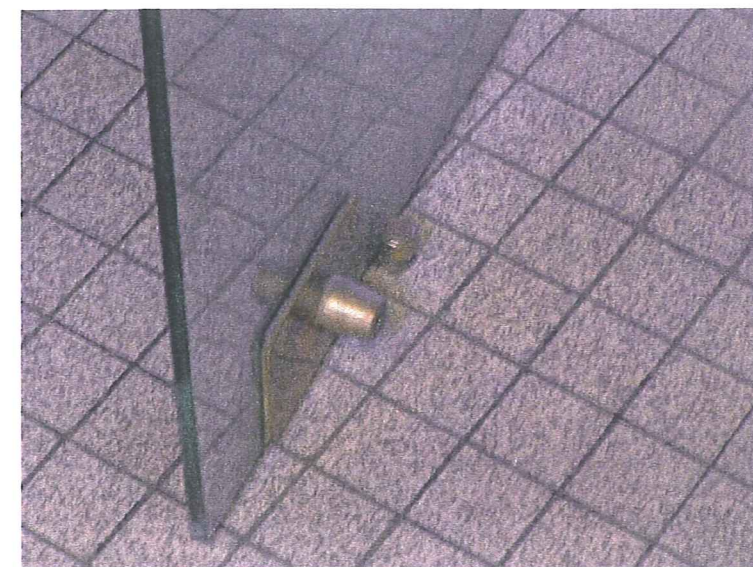
Cale

- blocage de porte en position ouverte à l'aide de cale (cf. photo ci-dessous) ;
