DUMEZ ILE DE FRANCE GROUPE VINCI

PROCES VERBAL DE C O N S T A T

Et sur réquisition de Monsieur Marc COULLARD, Chef de Service DUMEZ ILE DE France, me mandant par courriel en date du 24 novembre 2015 à l'effet de procéder à toutes constatations utiles au sujet de dégradations diverses relatives aux désordres qui sont encore visibles dans un bâtiment construit et livré par son entreprise, sis

42, rue Paul MEURICE – 75020 PARIS.

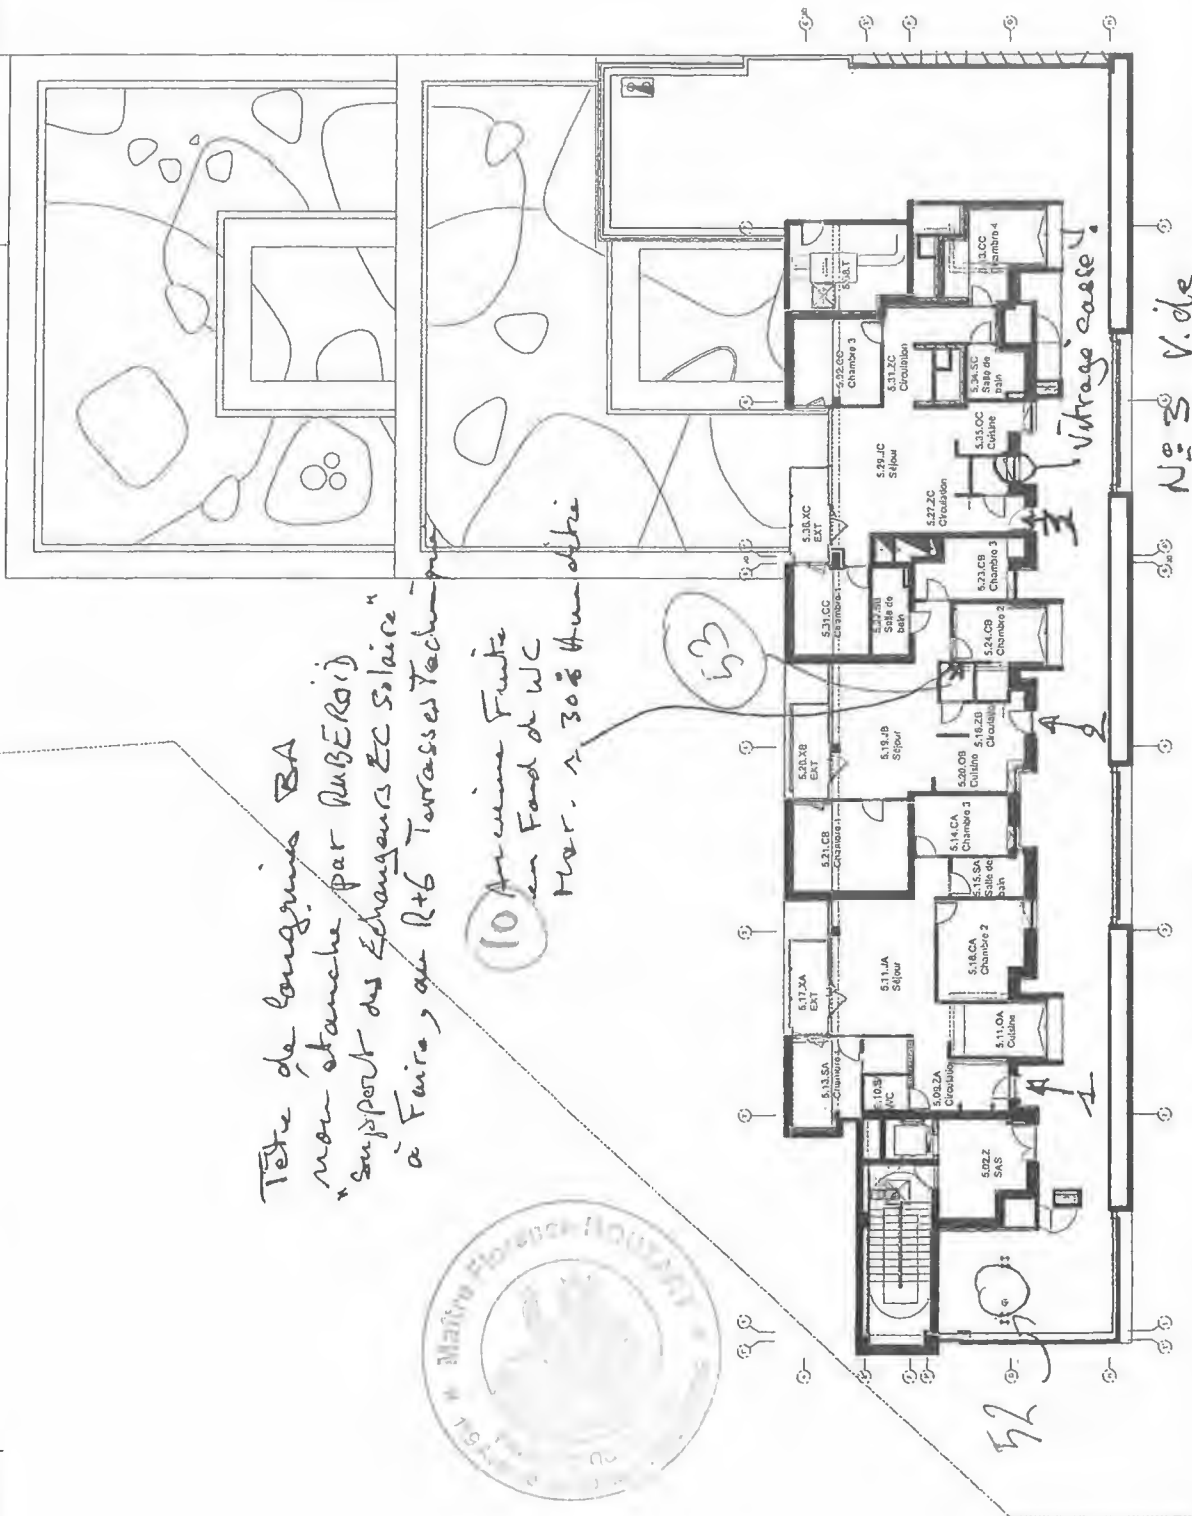
DIRECTION DU PATRIMOINE ET DE L'ARCHITECTURE									
	marjan hessamfar & joë vérons architectes associés 42, place Gambetta F — 33000 Bordeaux courriel info@hessamfar-verons.fr téléphone +33 (0)5 56 48 66 20 fax +33 (0)5 56 51 33 01									
	PARIS 20°									
CREATION D'UN CENTRE D'ACCUEIL D'URGENCE										
OPR										
Site : 75020		Type : PRN		N° d'ordre : R+5		Echelle : 1/100		Date : NOV 2013		
Dossier réalisé par : Etude suivie par :

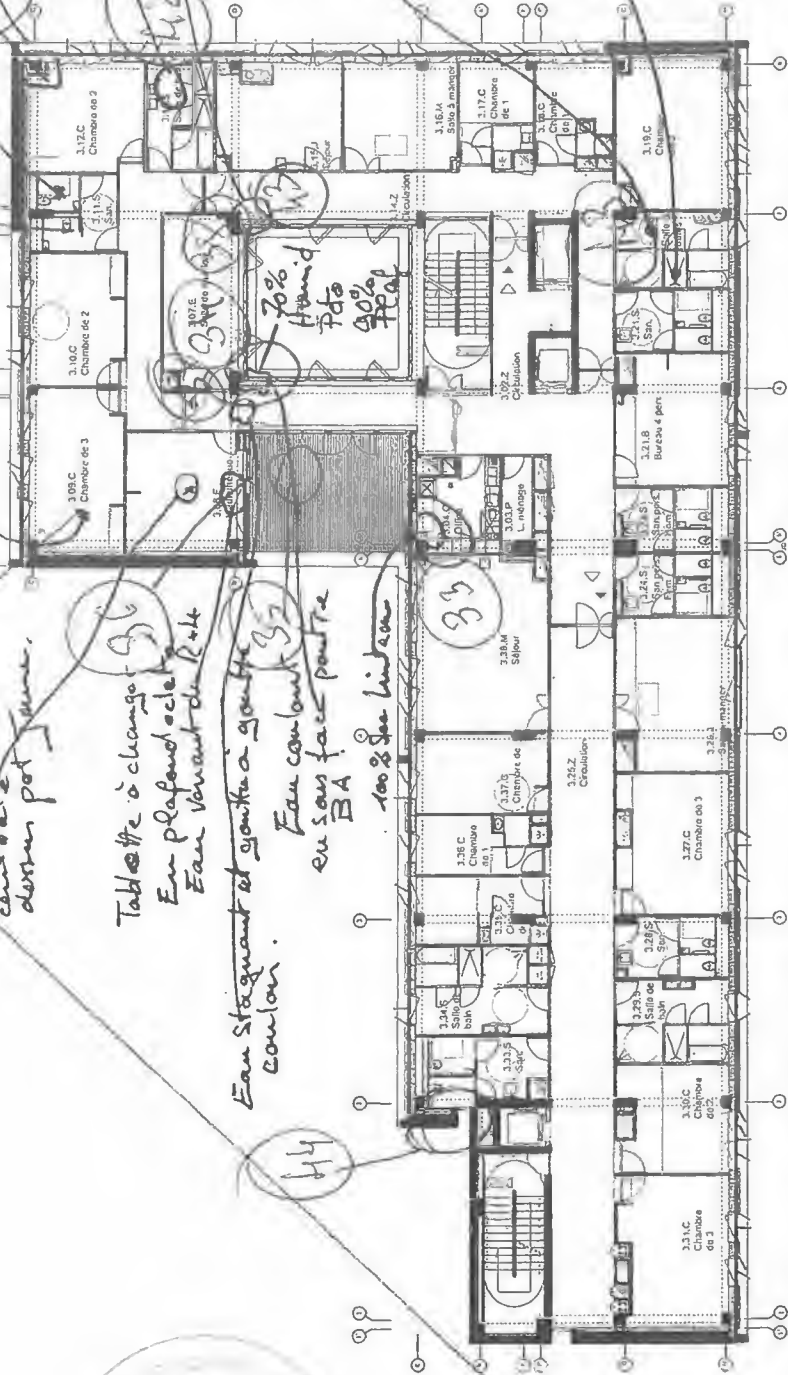
PARIS 20°				41, rue Paul Meurice	
marjan hessamfar & joe vérons architectes associés 42, place Gambetta F — 33000 Bordeaux courriel info@hessamfar-verons.fr téléphone +33 (0)5 56 48 66 20 fax +33 (0)5 56 51 33 01				CREATION D'UN CENTRE D'ACCUEIL D'URGENCE					
DIRECTION DU PATRIMOINE ET DE L'ARCHITECTURE				OPR		PROJET			
				Site : 75020		Type : PRN		N° d'ordre : R+3	
				Dossier réalisé par :		Echelle : 1/200		Date : NOV 2013	
						Etude suivie par :
